Die „jakob-kemenate“ in Braunschweig

Udo Gebauhr

Eine 750 Jahre alte Kemenate (Abb. 1), versteckt gelegen auf einem Hinterhof in der Braunschweiger Altstadt und nahezu vergessen, wurde Ende 2006 Standort eines ambitionierten Kulturprojektes. Kemenate und Bauvorhaben werden hier vorgestellt.

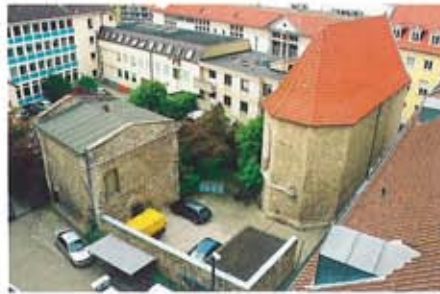
1 Kemenate von Nordosten, rechts Jakobskapelle (2004).

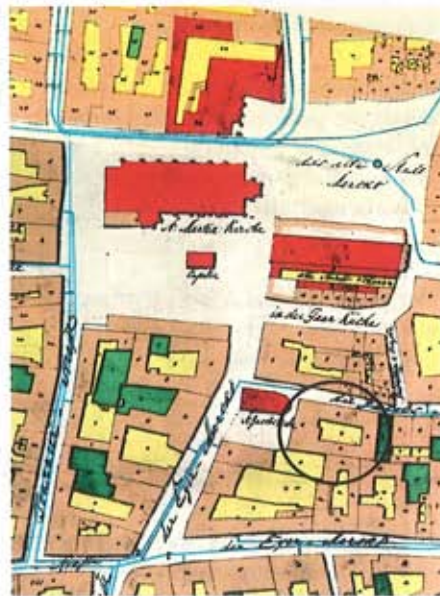
2 Stadtkarte von 1766, Ausschnitt Altstadt, im Kreis: Grundstück Jacobstraße 3.

Eine Stadtkarte von 1766 (Abb. 2), „gleichsam das ‚Urkataster‘ der Stadt“¹⁸, zeigt die Bebauung Braunschweigs parzellenscharf. Auf dem längsrechteckigen, auffällig großen Grundstück Jacobstraße 3 umschließt eine vierseitige Bebauung einen offenen Hof. Mit einer Längsseite grenzt die Bebauung unmittelbar an die Jacobstraße, die den Eiermarkt im Westen mit dem Kohlmarkt im Osten verband. Die westliche Schmalseite des Grundstücks liegt unmittelbar am Kirchhof der Jakobskapelle.

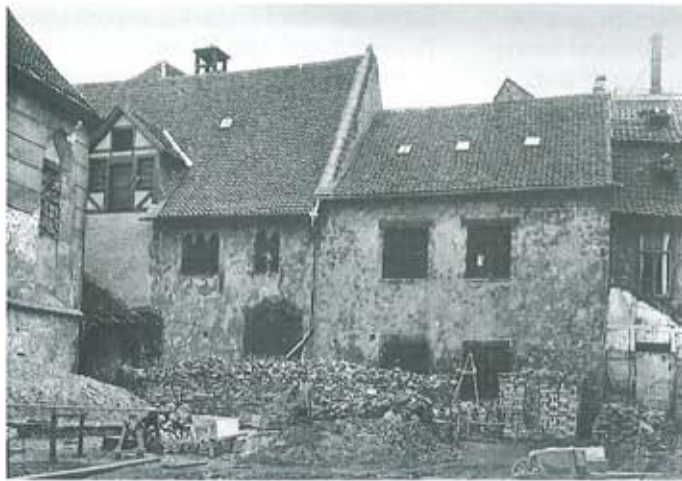
3 Kemenate und Vorderhaus, von Westen (1926?).

das Doppelhaus (Abb. 3) mit massivem Vorderhaus, giebelständig an der Jacobstraße gelegen; rückseitig bündig anschließend die Kemenate, ursprünglich „wohl auch im Dachwerk mit identischem Querschnitt“²⁰ (Abb. 4). Aufgrund der nachweisbaren bzw. erhaltenen Fenster (Zwillings- und Drillingsfenster mit Kleeblatt-/Dreipassbogenstürzen und eingestellten Säulen mit Kelchblock- und Kelchkapitellen) wurden diese Gebäude in das 13. Jahrhundert – und damit zu den ältesten Bestandteilen der Parzellenbebauung gehörend – datiert.

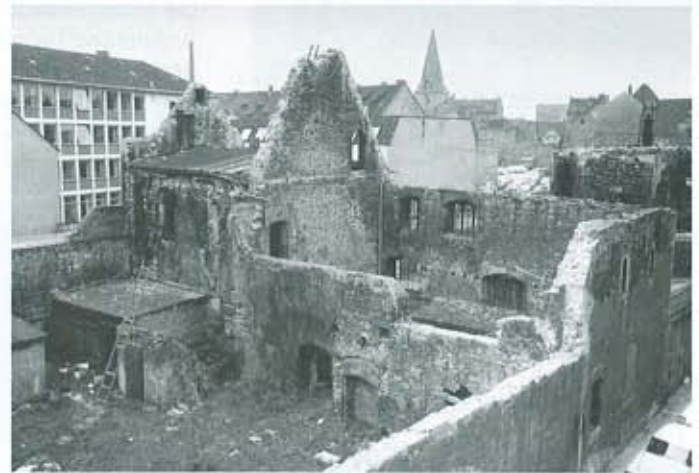
5 Kemenate und Vorderhaus von Nordosten (um 1965).

Im Zweiten Weltkrieg erlitten die Gebäude Jacobstraße 3 erhebliche Beschädigungen, brannten weitgehend aus (Abb. 5). Vom Abriss dieser Ruinen um 1965 zugunsten einer Neubaumaßnahme der Deutschen Bank blieb nur die Kemenate verschont. Sie wurde, zusammen mit der fast vollständigen Grundfläche des Vorderhauses, dem Kirchengrundstück Eiermarkt 3 zugeschrieben.

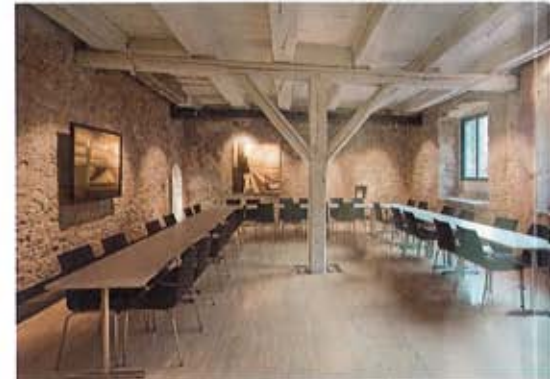
9 jakob-kemenate, Erdgeschoss, nach Süden (2007).

Erhaltung dienen zwei Profilträger (Abb. 9), die in einem Abstand von jeweils einem Meter zur Wand die Auflager entlasten.

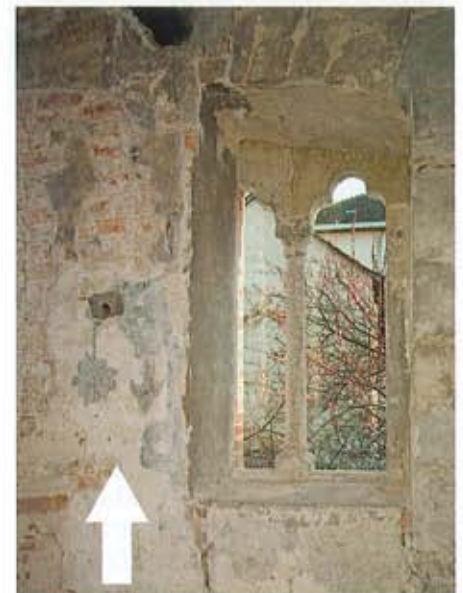
11 jakob-kemenate, Erdgeschoss, Westwand, gesicherter Malbefund (2007).

Die Innenwände haben sich steinsichtig mit einigen bauzeitlichen Putzflächenresten erhalten. Auf den Putzflächen sind Teile einer farbigen, ornamentalen Wandbemalung zu erkennen und jüngere Begleiter um Fenster und Türöffnung. Ausgehend von der Gesamtkonzeption wurden für die Wandbehandlung folgende Ziele formuliert:

(Strichretusche) unter Ton (heller als das Original). Dabei sind nicht nur bauzeitliche Rankenmalereien anretuschiert, sondern auch die „jüngeren“ Renaissancefassungen (überformtes Drillingsfenster) lesbar gemacht worden.

- Anböschungen der Putzflächen zur Wand mit Kalkmörtel,
- Festigung sandender Oberflächen ohne Glattschicht und Malerei durch mehrfache Benässung der steinsichtigen Flächen/Fugen und der Putze (ohne Fassungen) mit Kalkmilch,
- Auftrag einer Kalkmilch mit geringer Pigmentierung über alle steinsichtigen und fassungsfreien Putze,
- Lasur der Böschungen (aqua sporca = Aquarellfarbe stark verdünnt als Farb- oder Schmutzwasser),
- Festigung der Malschichten mit modifiziertem Zelluloseleim,
- Behandlung der Malerei (Abb. 11): Retusche in offener Trattegio-Manier

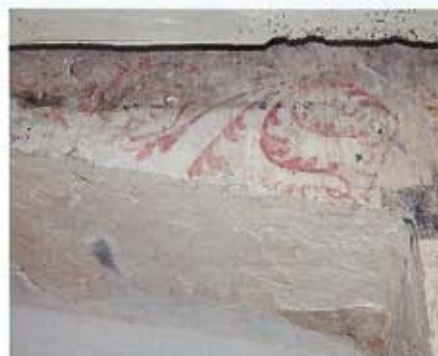
12b jakob-kemenate, Pfeil: gesicherter Malbefund (2007).

Daher wurde das Fenster nur innerhalb des freien Nischenteils geöffnet. Dieser Vorgang wird mit einer bewusst „scharfen“ Schnittfläche der belassenen Ausmauerung dokumentiert (Abb. 12b und 12c).

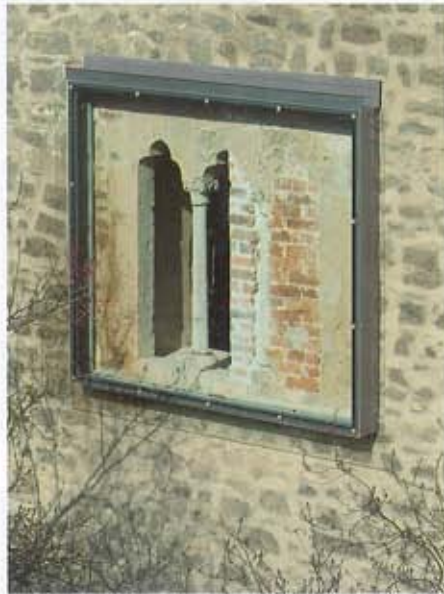
12c jakob-kemenate, Vitrine von Süden (2007).

Eine äußere Verglasung stellt das gesamte Fenster in eine Vitrine (Abb. 12c): ein Zeichen besonderer Wertschätzung sowie Schutz und Möglichkeit, dieses sehr schöne Baudetail unmittelbar aus dem Raum heraus ungehindert und aus nächster Nähe zu betrachten.

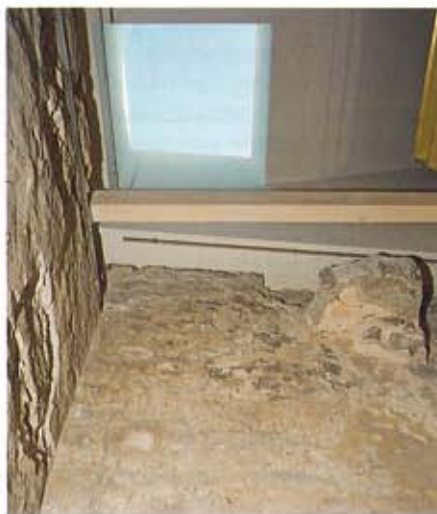
13 jakob-kemenate, Obergeschoss, Südwand, Schornstein und Inszenierung Schornsteinkopf (2007), vgl. Abb. 4 (Schnitt).

Die Kemenate besaß im Obergeschoss eine Feuerstelle mit einem Rauchabzug in der Südostecke des Gebäudes. Von dieser Anlage hat sich raumseitig ein Konsolstein erhalten: ein „Schornstein“, der Herkunft des Wortes folgend ein Stützstein des Rauchabzugs. Die Beheizbarkeit ist wesentliches Charakteristikum jeder Kemenate. Den Hinweis auf einen Rauchabzug im Raumwinkel gibt ein neuer, glasgedeckter Schacht, der den Rauchabzug anschaulich nachzeichnet (Abb. 13). Sein Querschnitt entwickelt

sich aus der Lage des erhaltenen „Schornsteins“, der auf diese Weise in einen räumlich-funktionalen Zusammenhang zur neuen Öffnung gebracht wird.

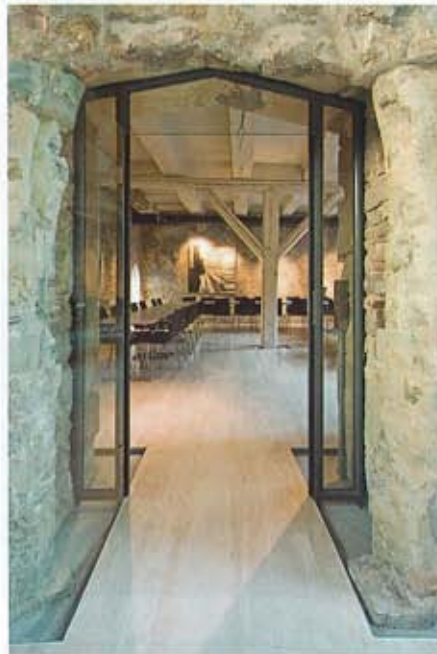
14 jakob-kemenate, Erdgeschoss, Foyer nach Süden (2007).

Im Wand-/Türbereich und im Innenraum der Kemenate hält der neue Fußboden einen deutlich wahrnehmbaren Abstand zur Wand; die so gebildete Fuge verdeutlicht eine neu eingebrachte „Schicht“ (Abb. 14).

Im gesamten Erdgeschoss (Vorderhaus/Foyer und Kemenate) wurde ein einheitlicher Natursteinbelag aufgebracht. Er unterstützt die Zusammengehörigkeit der drei Gebäudeteile, aus denen die „jakob-kemenate“ zusammengesetzt ist.

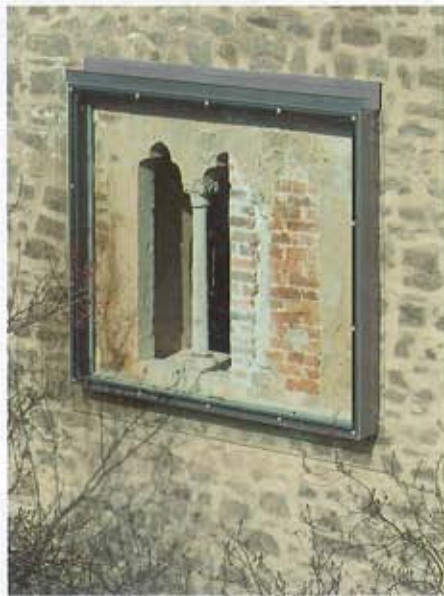
12c jakob-kemenate, Vitrine von Süden (2007).

Daher wurde das Fenster nur innerhalb des freien Nischenteils geöffnet. Dieser Vorgang wird mit einer bewusst „scharfen“ Schnittfläche der belassenen Ausmauerung dokumentiert (Abb. 12b und 12c).

Eine äußere Verglasung stellt das gesamte Fenster in eine Vitrine (Abb. 12c): ein Zeichen besonderer Wertschätzung sowie Schutz und Möglichkeit, dieses sehr schöne Baudetail unmittelbar aus dem Raum heraus ungehindert und aus nächster Nähe zu betrachten.

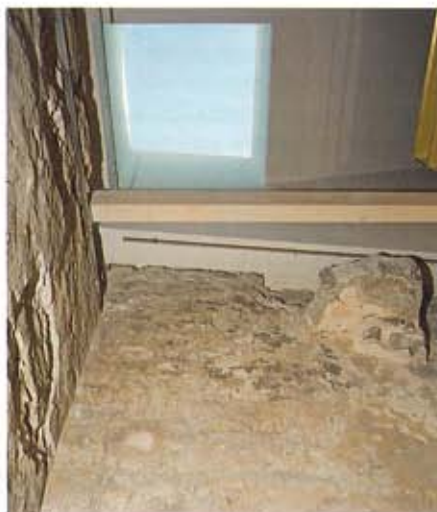
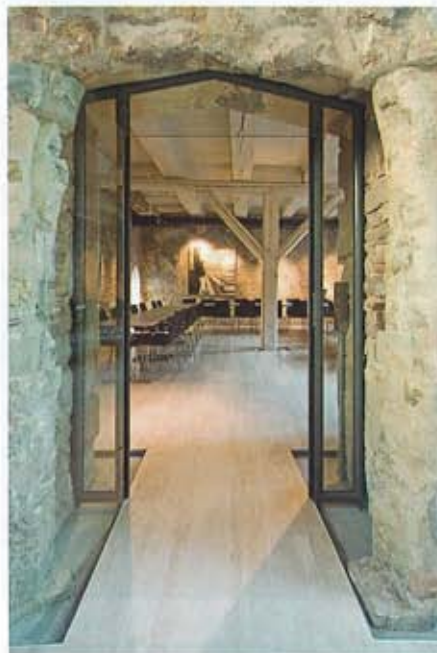
13 jakob-kemenate, Obergeschoss, Südwand, Schornstein und Inszenierung Schornsteinkopf (2007), vgl. Abb. 4 (Schnitt).

Die Kemenate besaß im Obergeschoss eine Feuerstelle mit einem Rauchabzug in der Südostecke des Gebäudes. Von dieser Anlage hat sich raumseitig ein Konsolstein erhalten: ein „Schornstein“, der Herkunft des Wortes folgend ein Stützstein des Rauchabzugs. Die Beheizbarkeit ist wesentliches Charakteristikum jeder Kemenate. Den Hinweis auf einen Rauchabzug im Raumwinkel gibt ein neuer, glasgedeckter Schacht, der den Rauchabzug anschaulich nachzeichnet (Abb. 13). Sein Querschnitt entwickelt

sich aus der Lage des erhaltenen „Schornsteins“, der auf diese Weise in einen räumlich-funktionalen Zusammenhang zur neuen Öffnung gebracht wird.
