Auf Entdeckertour an der Schunter in Braunschweig

AN DER SCHUNTER TUT SICH WAS

Renaturierung der Schunter bei Hondelage/Dibbesdorf

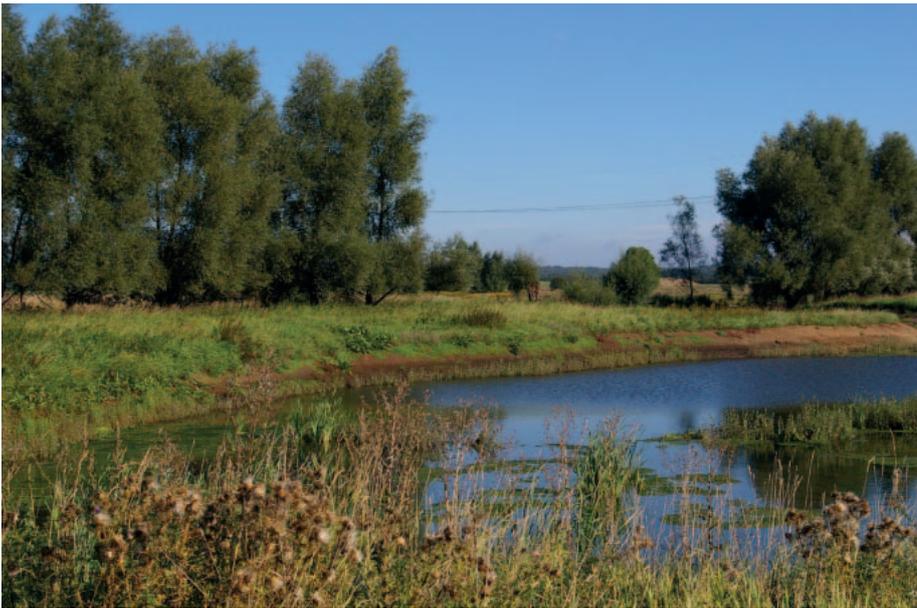
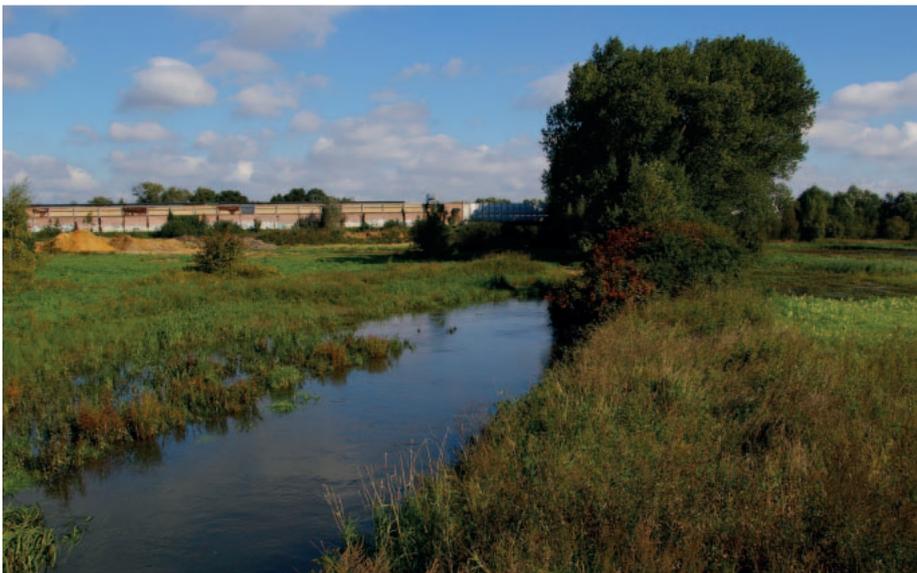
Abb. 01 + 02: Neu angelegtes Auengewässer (oben) und verbreiterte Uferzonen (unten) im Renaturierungsabschnitt Hondelage/Dibbesdorf (September 2010)

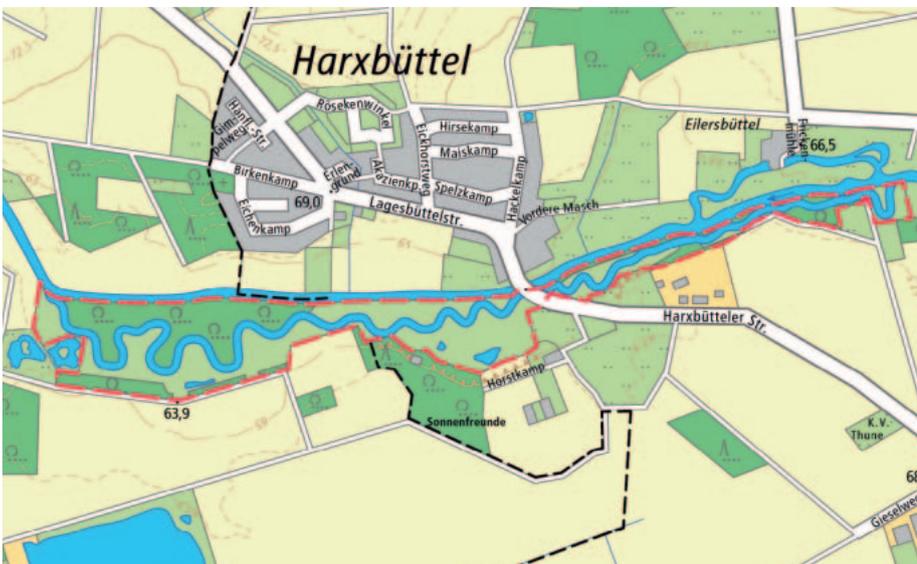
Abb. 03: Renaturierungsabschnitt bei Harxbüttel (Station 28)

Bereits vor der Renaturierung zwischen Hondelage und Dibbesdorf hat es Projekte gegeben, mit denen die Gewässerstrukturen und die ökologische Durchgängigkeit der Schunter gefördert wurden. Sie sind ebenfalls Anlaufstellen der Entdeckertour, nämlich als Station 26 (siehe „Wassermühlen und Wanderfische – wie passt das zusammen?“) und Station 28 (siehe Abb. 03).

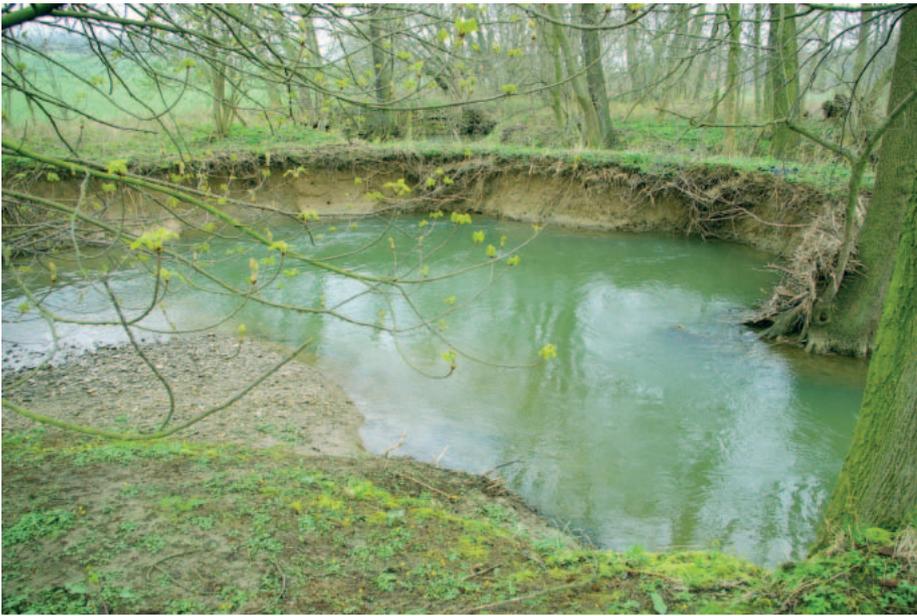
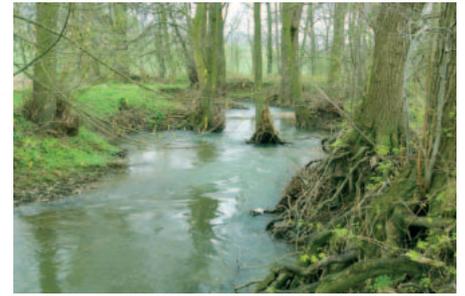
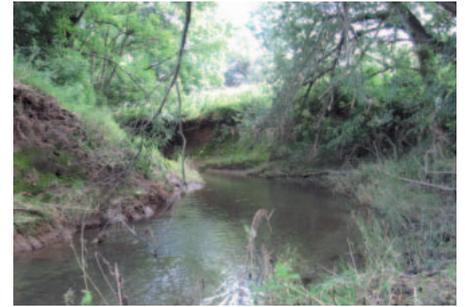
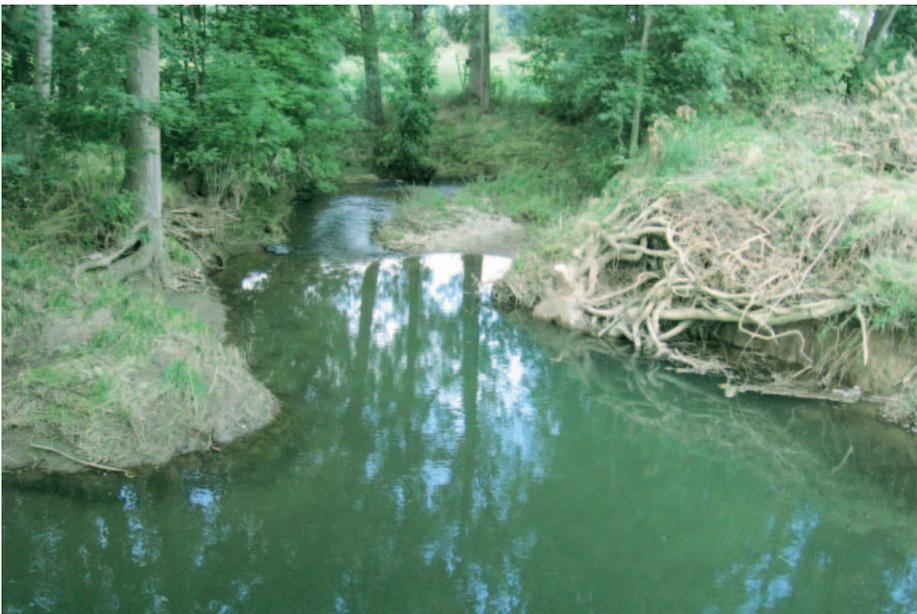
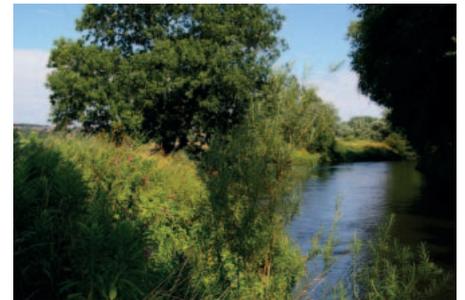
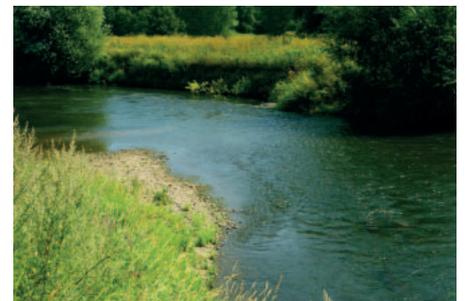
Abb. 06: Beispiele für die Ausprägung naturnaher Strukturen im Zuge einer eigen-dynamischen Gewässerentwicklung (Saale und Leine im Naturraum „Börden“)

Die Fotos links zeigen gute Strukturbeispiele von zwei anderen Fließgewässern im selben Naturraum. Es handelt sich hierbei um die Leine und ihren Nebenbach Saale. Die großen Bilder (linke Spalte) zeigen Ausschnitte einer Mäanderstrecke mit ausgeprägten Kurvenverläufen (Mitte). Dadurch konnten sich steile Prallufer (unten) und flache Gleitufer mit Kiesanlandungen (oben) herausbilden. Auf den kleinen Bildern (rechte Spalte) sind unterschiedliche Ausprägungen von Ufervegetation zu sehen, z. B. Bach-Erlen-Eschenwald (2 Fotos, oben), Rohrglanzgrasröhricht (2 Fotos, Mitte) und Weidengebüsch (1 Foto, unten).

Ähnliche Strukturen wären auch an der Schunter vorhanden, wenn es nicht den massiven Ausbau gegeben hätte. Mit den Renaturierungsprojekten wird nun die Chance eröffnet, dass sich solche Strukturen allmählich wieder herausbilden können.

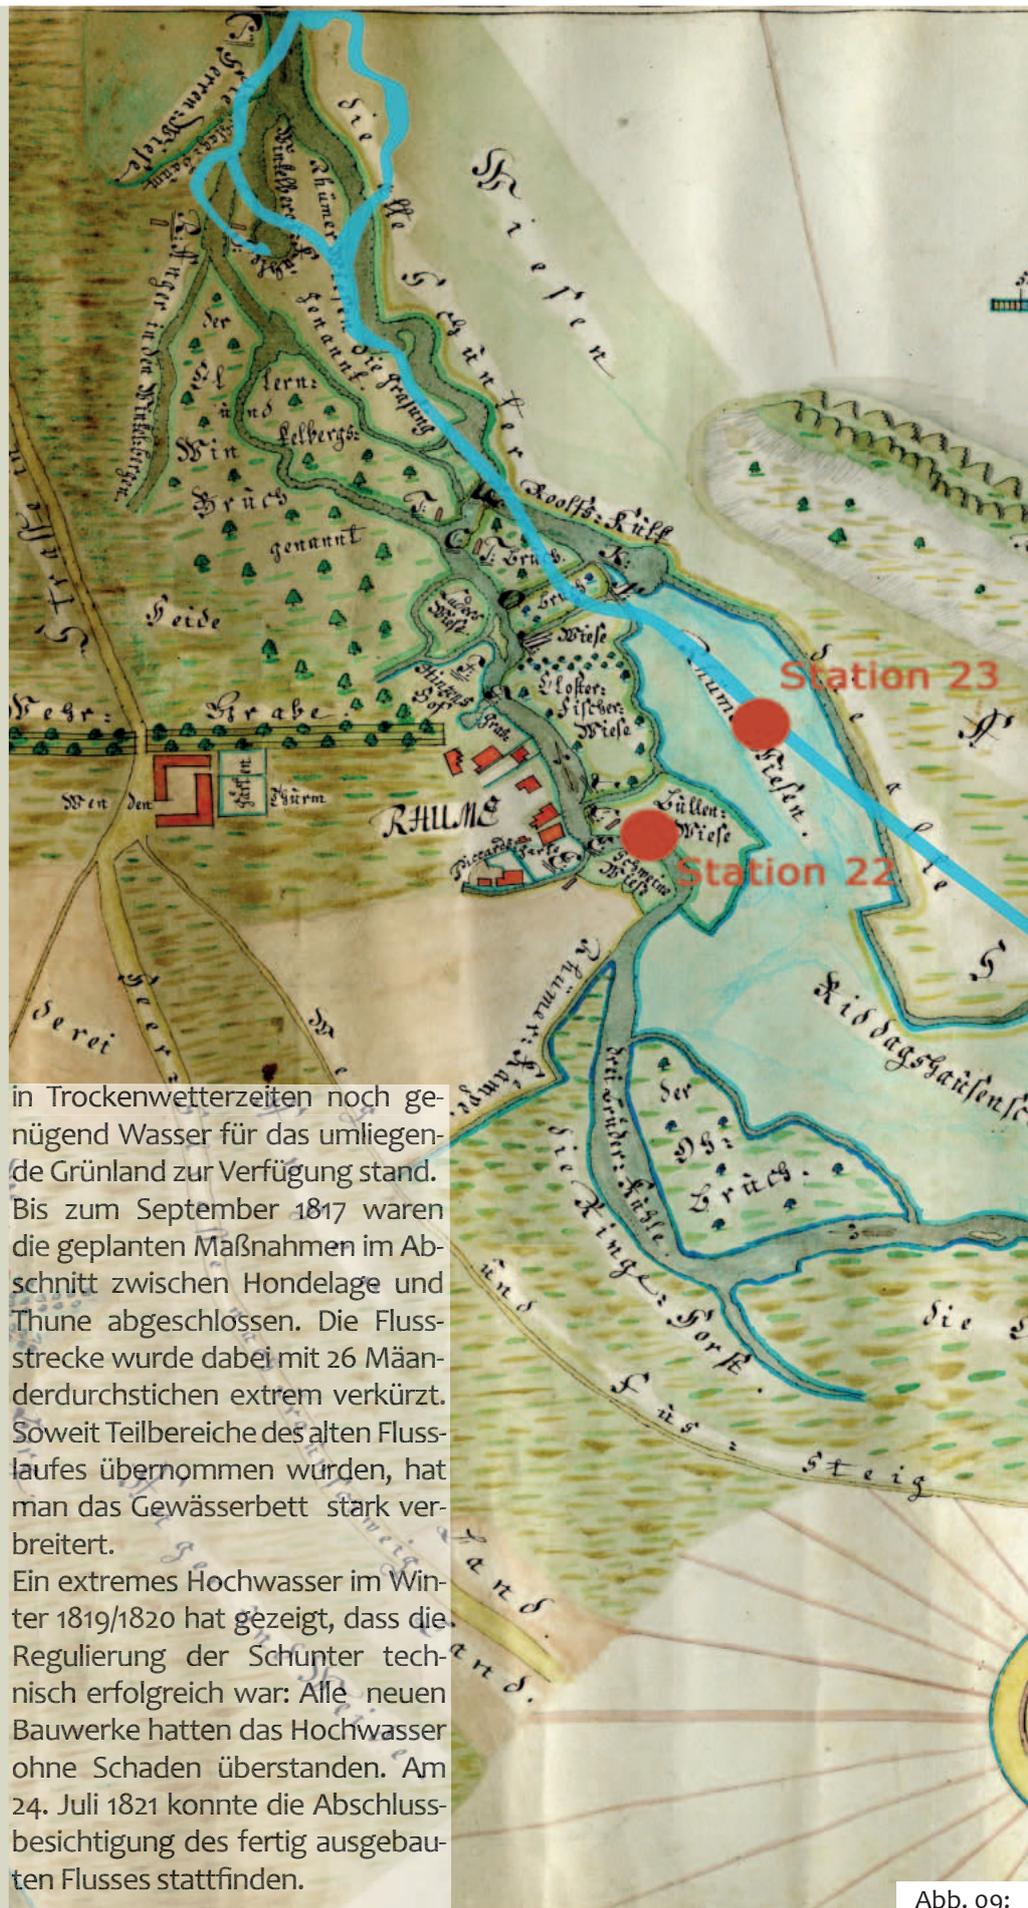
Abb. 09:

Historische Karte von 1771 mit dem alten Schunterlauf in olivgrün; zum Vergleich ist die heutige Linienführung hellblau eingetragen.

In der nebenstehenden historischen Karte aus dem Jahre 1771 (Abb. 09) ist der damalige Verlauf der Schunter mit olivgrüner Farbe dargestellt. Wir erkennen, dass der Fluss viele Verzweigungen aufwies und in der Breite sehr variabel war. Zur Orientierung sind die Stationen 22 und 23 unserer Entdeckertour mit roten Punkten und der heutige Flusslauf mit hellblauer Farbe in die Karte eingetragen. Wie wir sehen, gibt es kaum Übereinstimmungen zwischen der damaligen und der heutigen Linienführung.

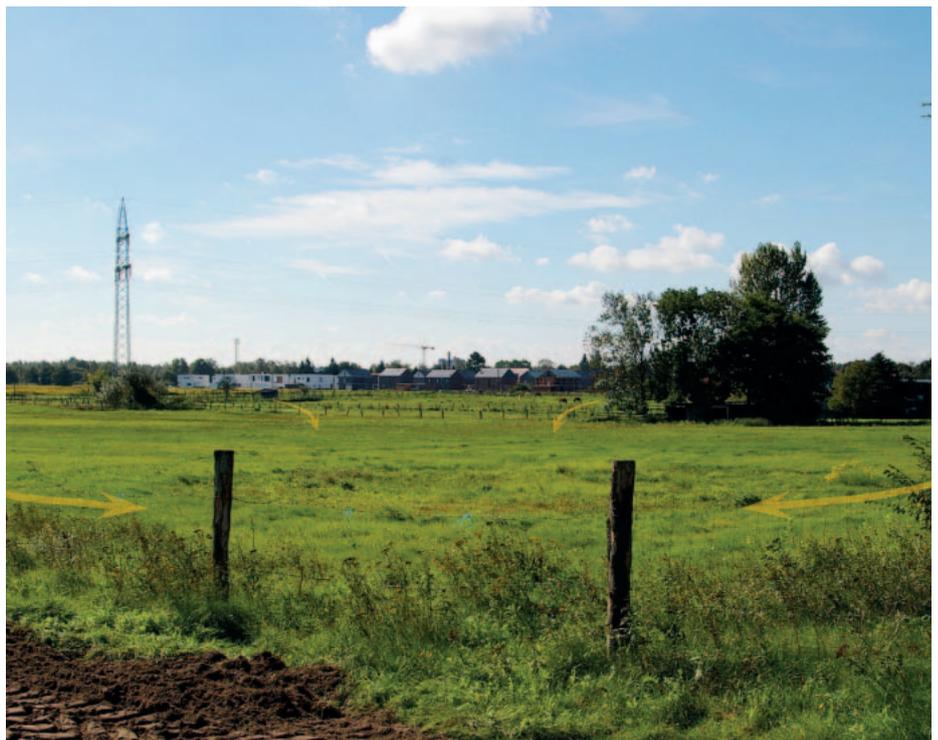
Abb. 11: Vom Querumer Teich ist nur noch eine flache Grünlandsenke übrig geblieben. (September 2010)

Nordöstlich von Querum liegt unsere Station 16. An dieser Stelle befand sich früher der Querumer Teich, der im Mittelalter von Zisterzienser Mönchen angelegt worden war. Er nahm eine 23,7 ha große Fläche ein. Das entspricht etwa 33 Fußballfeldern. Auf der Karte oben (Abb. 10) erkennt man, über welche Fläche sich der Querumer Teich heute erstrecken würde, wenn er in seiner alten Form noch bestehen würde. Gespeist wurde er vom Sandbach, der mit seinen Sedimenten aus Sand (Name!) und Schlamm aber auch die Verlandung des Teiches vorantrieb. Kommt man heute an diesen Ort, kann man als letzte Spur noch eine flache Grünlandsenke erkennen (Abb. 11).

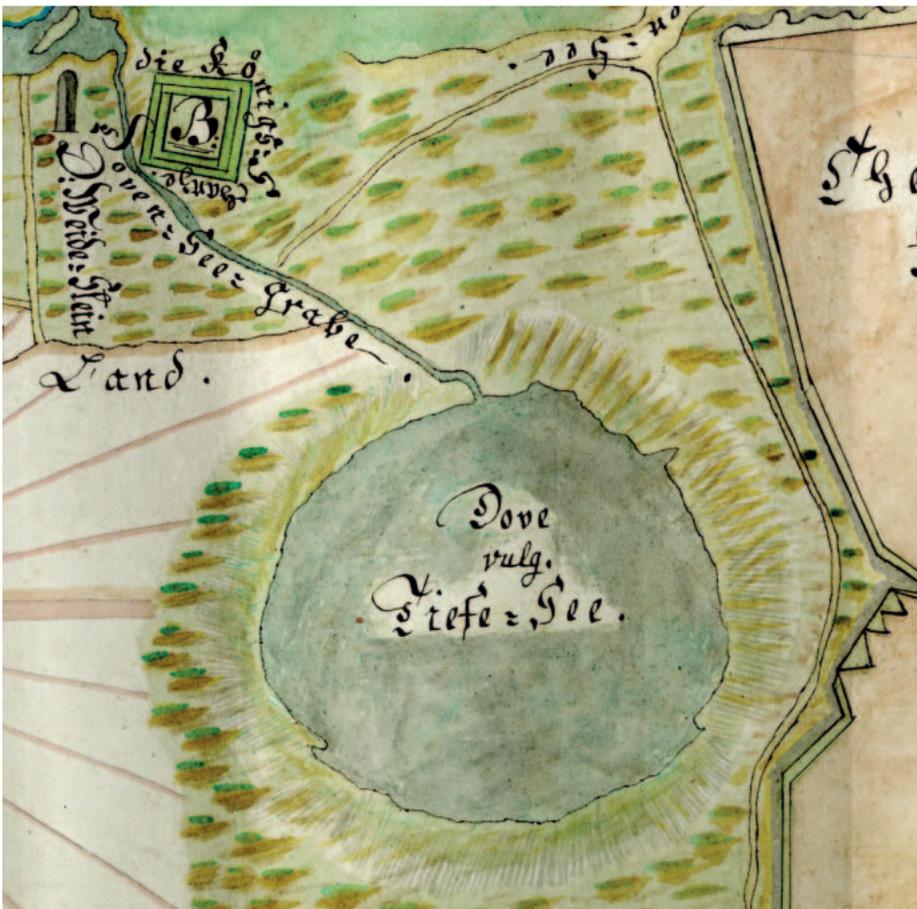
Abb. 12: Der Doweesee - hier um 1770 - ist die Station 21 unserer Entdeckertour.

Abb. 12 zeigt einen Ausschnitt aus der historischen Karte von 1771 (vergleiche Seite 11 + 12). Darauf ist der Dowesee zu sehen, der damals noch über einen Graben mit der Schunter in Verbindung stand. Heute ist der See vom Flusslauf getrennt und liegt im Schulgarten des Regionalen Umweltbildungszentrums (RUZ).

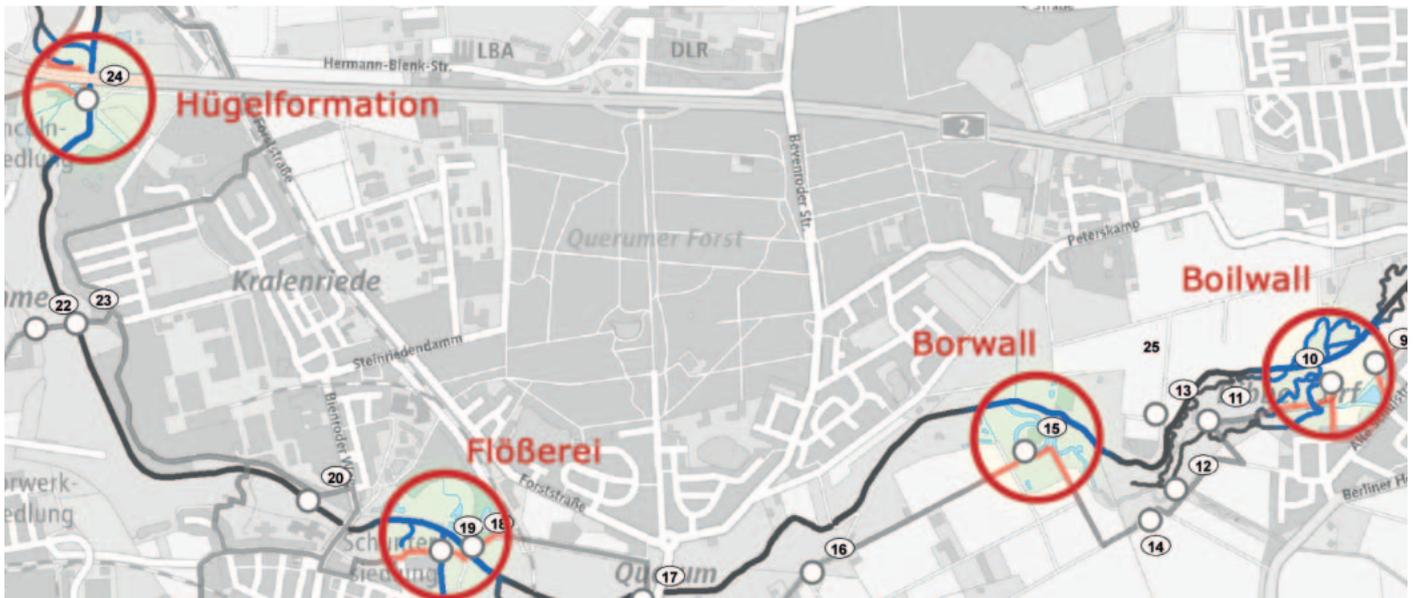
Abb. 13: Übersichtskarte zu drei ehemaligen Burganlagen (Stationen 10, 15 und 24) und eine Flößereistrecke (Station 19)

ausgelegte Furten, um den Fluss zu passieren. So konnte man sich die Schunter auch für Verteidigungszwecke zu Nutze machen. Es entstand eine Reihe von Burganlagen, die auch Teil unserer Entdeckertour sind, obwohl sie in der heutigen Landschaft kaum mehr zu sehen sind. Die obige Karte (Abb. 13) gibt einen Überblick über die betreffenden Stationen. Viele umliegende Ortschaften wie Harxbüttel, Thune, Querum, Dibbesdorf und Hondelage haben sich aus alten Wallanlagen entwickelt, wurden auf zerstörten Burgen errichtet oder zumindest in der Nähe einer Verteidigungsanlage erbaut.

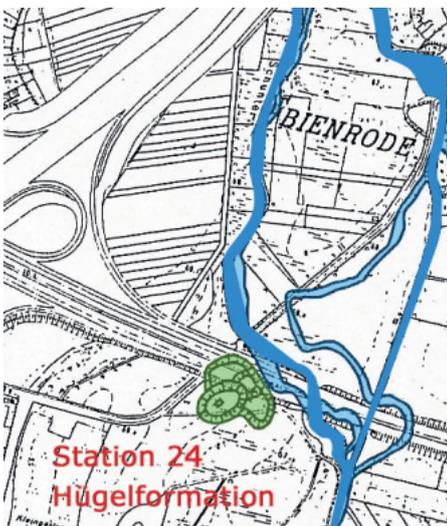
Abb. 14: Hügelformation südlich von Bienrode, wahrscheinlich ein Burgrelikt

Die Kartenausschnitte in Abb. 14 und 15 zeigen in dunkelblau den heutigen Verlauf der Schunter zur Orientierung. Die ehemaligen Verteidigungsanlagen sind in grün dargestellt und im Zusammenhang mit dem histori-

schen Schunterverlauf (hellblau) zu sehen. Von dem sogenannten Boilwall (Station 10) und von der Hügelformation bei Bienrode (Station 24) lässt sich heute vor Ort nichts mehr erkennen.

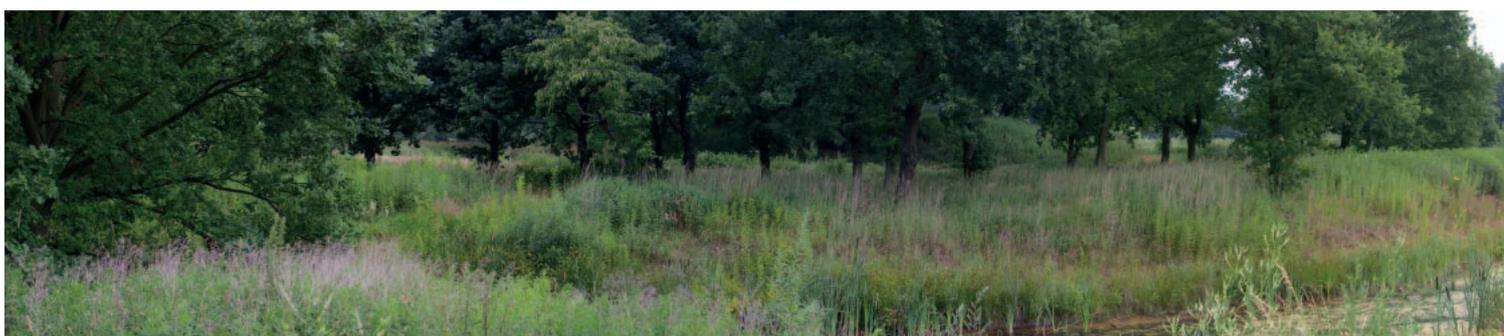
Abb. 16: Panoramabild vom Borwall (Station 15) im Juli 2009

Der Borwall (von „Burgwall“) bei Querum ist die letzte noch sichtbare Anlage (Station 15). Es handelt sich dabei um eine mittelalterliche Turmhügelburg aus dem 12. bis 13. Jahrhundert. Damals wurde ein Hügel im Schutz von mehreren Altarmen der Schunter aufgeschüttet, um darauf die Burg zu errichten. Vorgelagert zu dem Hügel gab es eine Vorburg für Handwerker und Bedienstete der Adligen. Durch ein mehrstufiges Wall- und Grabensystem war die Burg mit dem Wasser der Schunter nach Außen geschützt. Schon 1307 existierte die Burg nicht mehr und mit der Trockenlegung der alten Flussarme durch die Schunterkorrektur (siehe „Zeitreise in die Vergangenheit“ auf Seite 11) und der Nutzung ihrer Überreste als Steinbruch im 19. Jahrhundert hat sie fast alles von ihrem ursprünglichen Bestand verloren. Heute sind noch der Hügel, die Vorburg und Teile des Grabensystems zu sehen und anstelle des Turms wachsen nun mächtige Eichen auf dem Gelände.

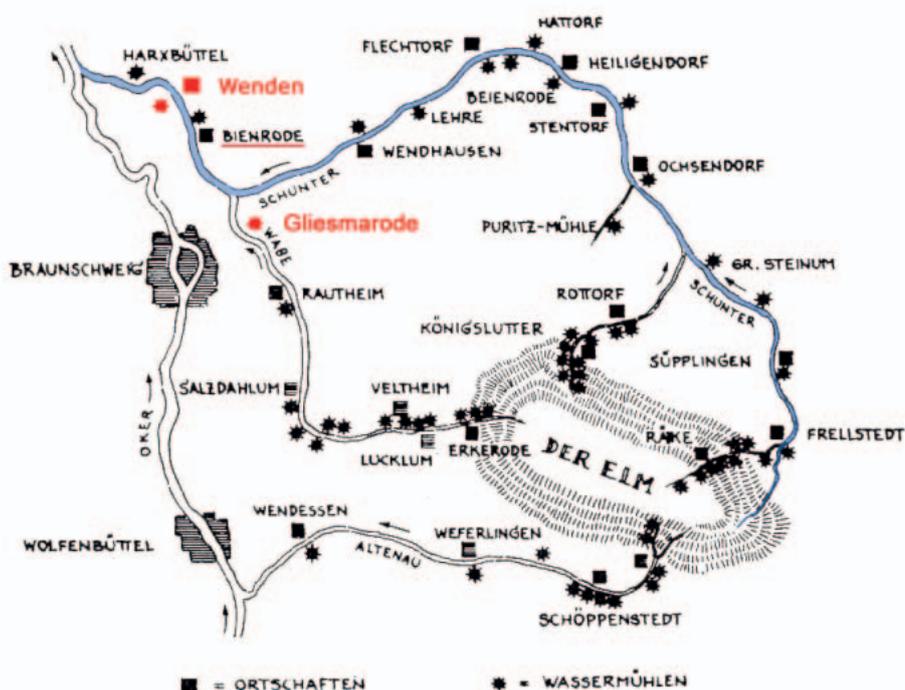
Abb. 18: Das Mühlensystem der Schunter nach Wilhelm Kleeberg (1964, ergänzt)

Das Gebiet des Elms ist so wasserreich, dass die von dort kommenden Flüsse Schunter, Wabe und Altenau ehemals insgesamt 55 Mühlen antreiben konnten (Abb. 18). Nirgendwo sonst in Niedersachsen hat es auf so engem Raum so viele Wassermühlen gegeben.

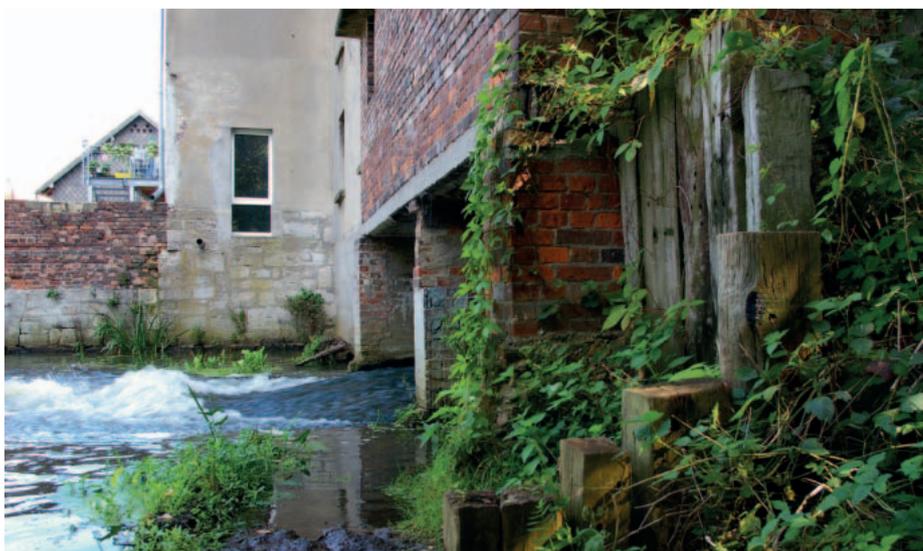
Abb. 19: Bienroder Mühle (Station 25) im September 2010

Station 25 führt zur Bienroder Mühle (Abb. 19). Sie ist erstmals 1311 im Braunschweiger Urkundenbuch erwähnt, als sie an das Kloster Riddagshausen

verkauft wurde. Im zweiten Weltkrieg wurde das alte Mühlengebäude ausgebombt, so dass jetzt nur noch das neue Gebäude von 1911 steht, das aber auch schon seit 1960 stillgelegt ist.

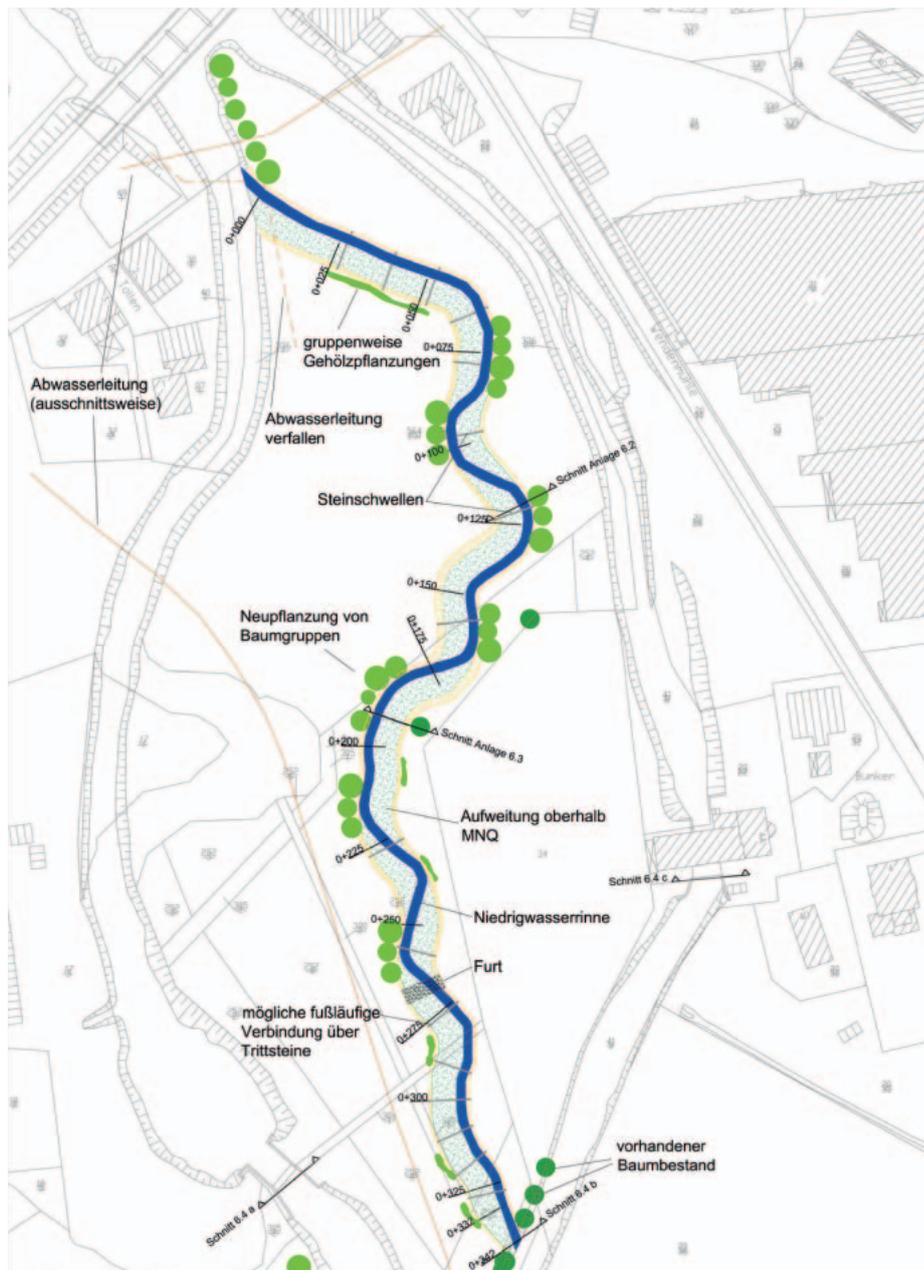
Abb. 23: Plan des Raubettgerinnes an der Wendenmühle (Station 26)

Inzwischen wird aber viel dafür getan, dass solche Hindernisse für Fische und andere Wassertiere passierbar werden. Das Wehr an der Wendenmühle (Station 26) kann beispielsweise seit 2006 durch ein Raubettgerinne umgangen werden (Abb. 23 + 24). Das bedeutet, dass das Bauwerk und dessen Staubereich von einem parallelen Gewässerbett weiträumig umflossen wird.

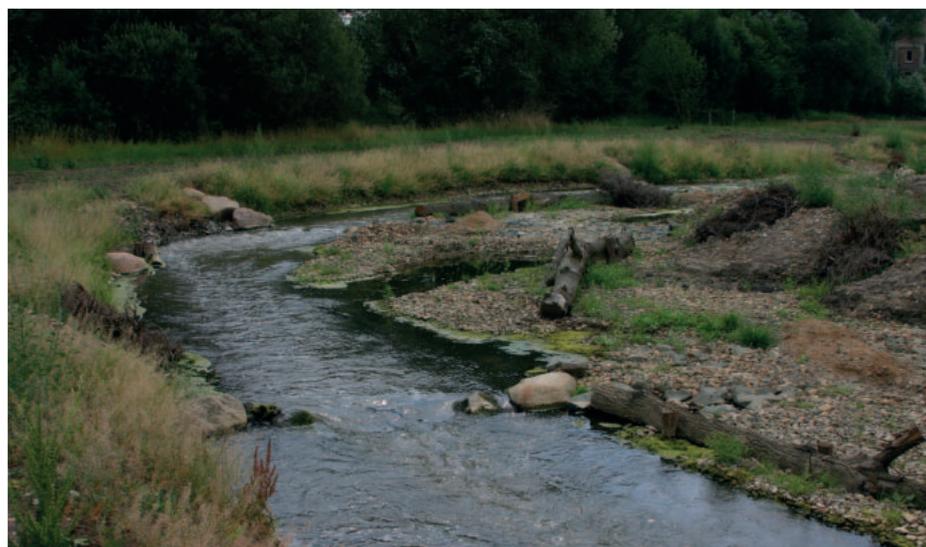
Abb. 24: Raubettgerinne an der Wendenmühle im Juli 2006, kurz nach dem Bau

Mit seinen flach auslaufenden Ufern, verschiedenen Gerinneneigungen und den eingebrachten Totholzelementen wurde das Raubettgerinne naturnah gestaltet (Abb. 24). Es bietet vielen einheimischen Tieren einen artgerechten und eigenständigen Lebensraum, der für Fische wie die abgebildeten - Hasel, Bachschmerle und Karausche (Abb. 20 - 22) -, aber auch für wirbellose Kleintiere passierbar ist.

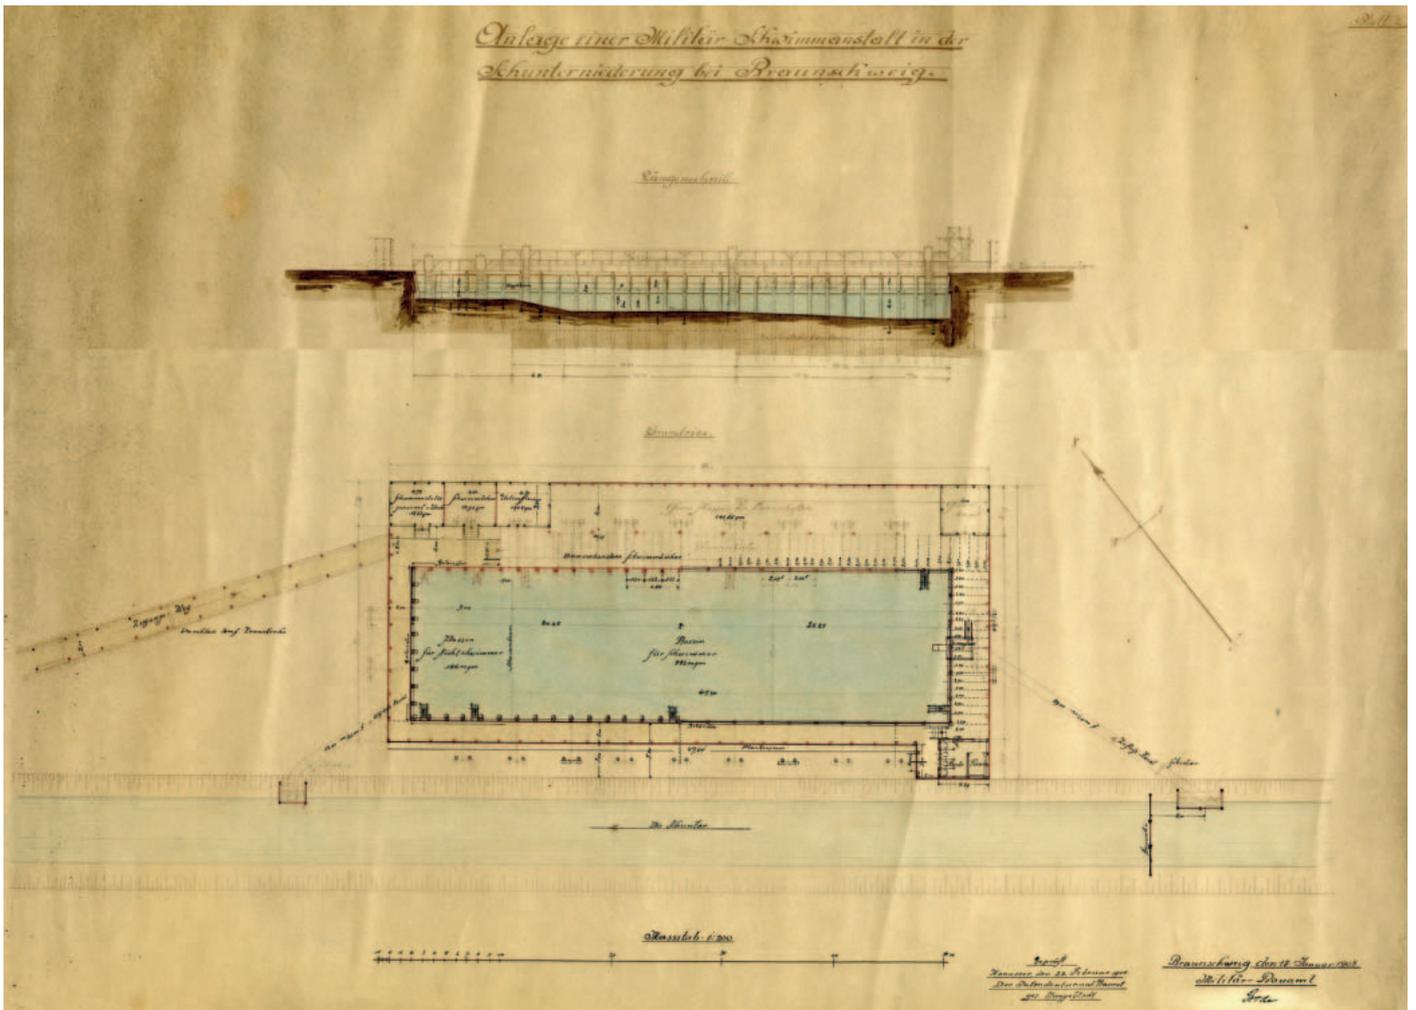
Abb. 25: Plan der Militärschwimmanstalt (später Germaniabad) aus dem Jahre 1907 (Station 18)

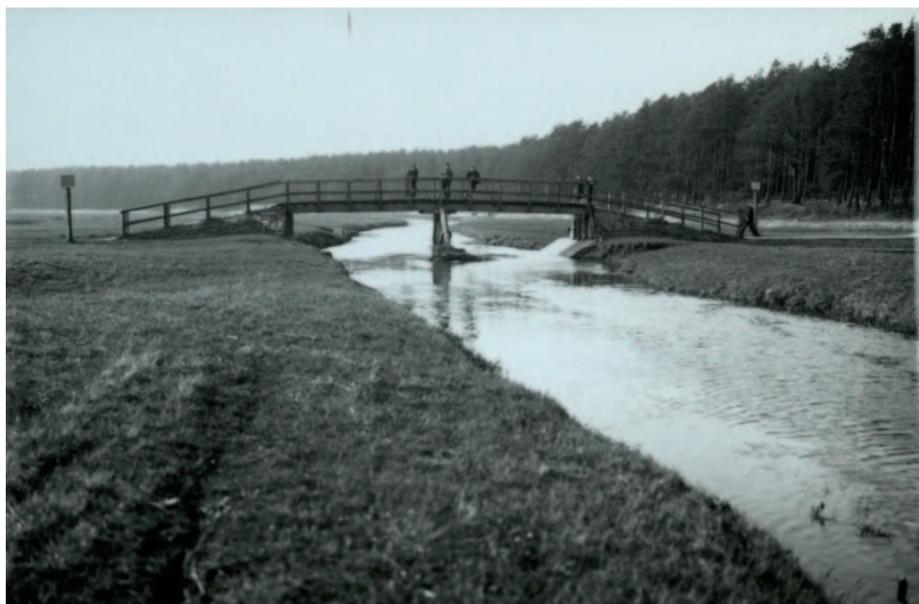
Abb. 28: Die alte Schunterbrücke auf einem Foto aus dem Jahre 1912 (Station 20)

nie verwirklicht wurden, hat man die alte Flussquerung verlegt und eine neue Straßenbrücke gebaut, den heutigen Bienroder Weg (siehe orange Markierung in Abb. 29). An der alten Brückenstelle (Abb. 28) sind heute noch Reste der Uferfundamente vorhanden.

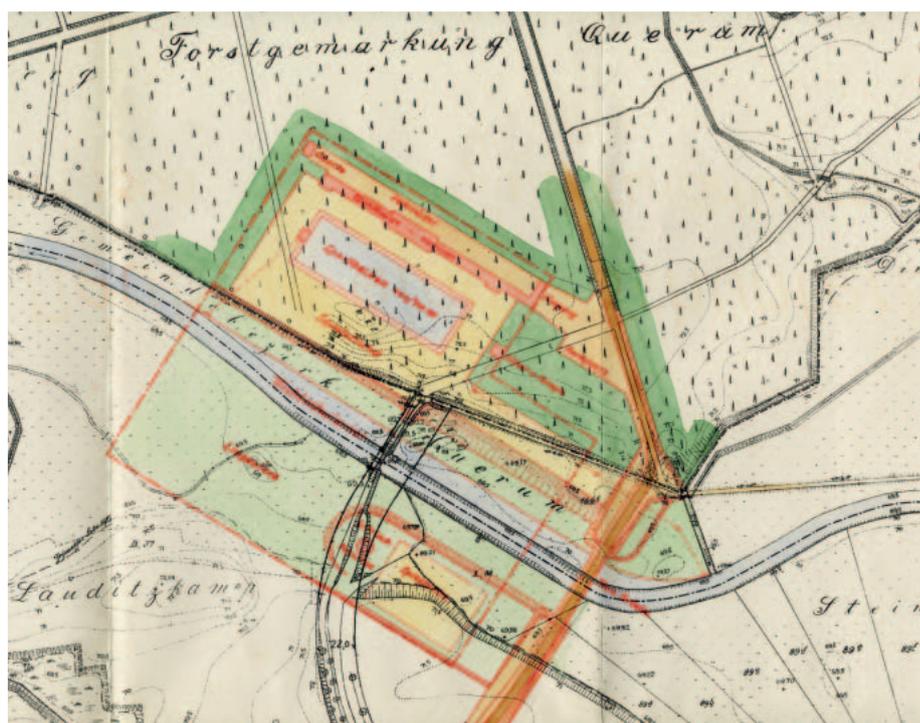
Abb. 29: Geplantes, aber nie gebautes Schwimmbad neben dem heutigen Bienroder Weg (Station 20)

1930 gab es Pläne, unweit des Germaniabades eine weitere Schwimmanstalt im Zuge einer Arbeitsbeschaffungsmaßnahme zu bauen (Abb. 29). Die Uferpartien der Schunter sollten dafür als Liegewiese mit einem Erfrischungspavillon, einem Spielplatz und einem Sandstrand hergerichtet werden. Die Schunter selbst war als Nichtschwimmerbereich eingepflanzt, während das 100 m x 30 m große Schwimmbecken für den Sportbetrieb vorgesehen war. Obwohl die Pläne

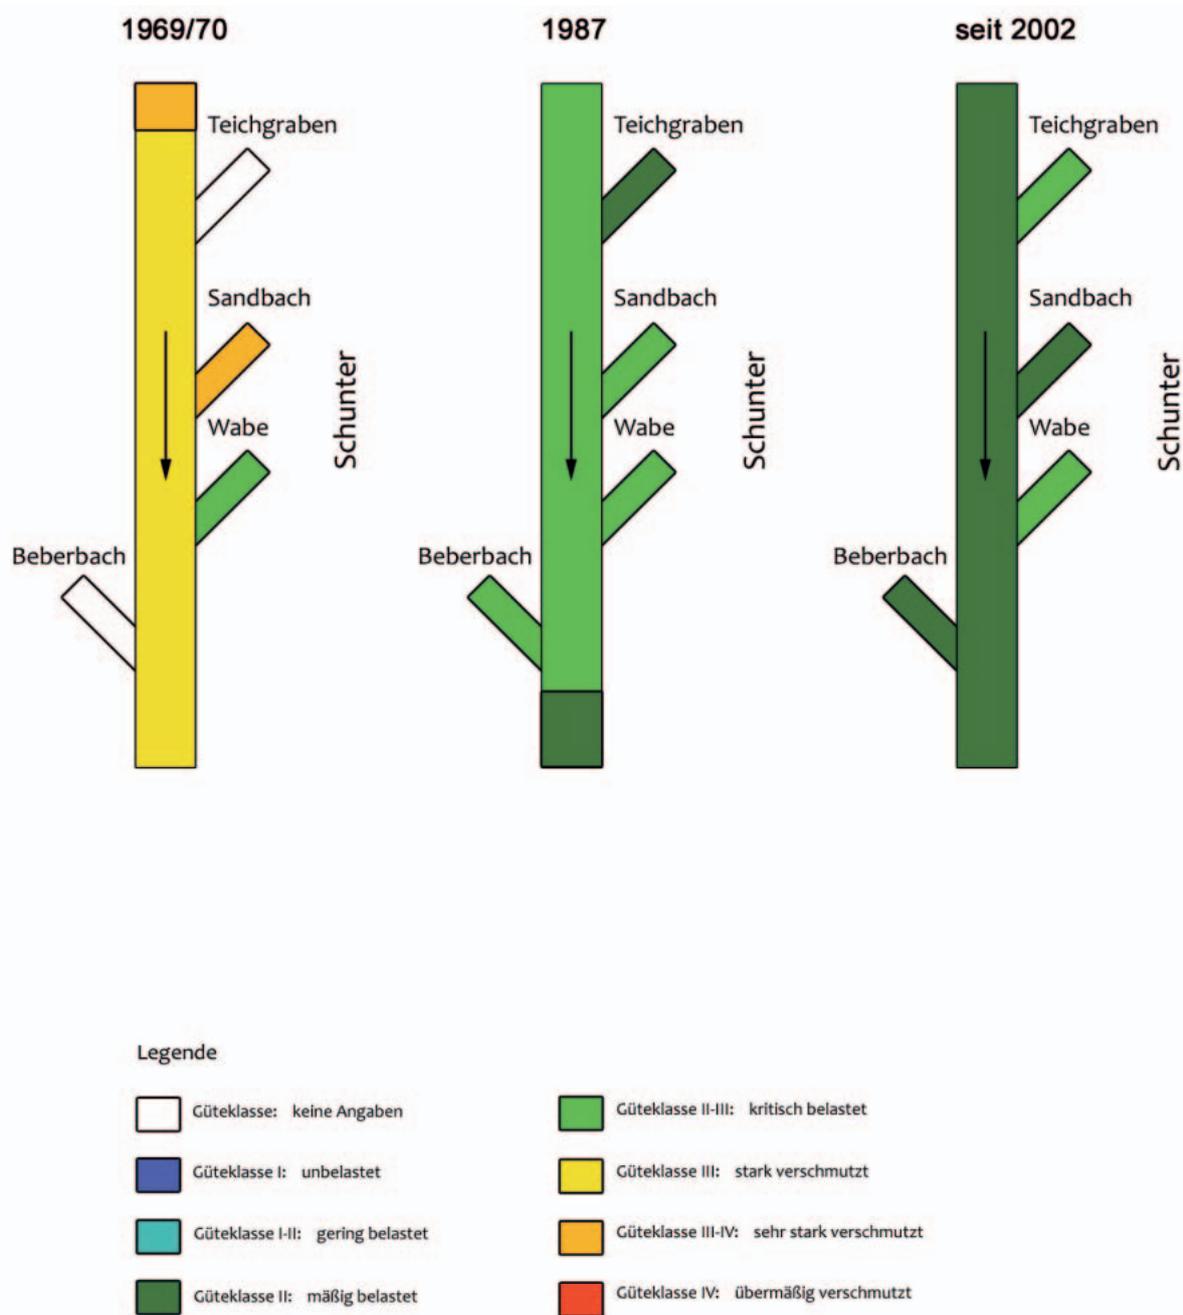
Abb. 30: Schematische Darstellung der Gewässergüteentwicklung in der Schunter und vier ihrer Nebenbäche

Ab 1970 kam es dank neuer Umweltschutzgesetze endlich zu wirksamen Verbesserungen der Gewässergüte, da die industriellen und kommunalen Abwässer vor ihrer Einleitung in die Schunter gereinigt werden mussten. Abb. 30 zeigt in vereinfachter Form, wie sich die Wasserqualität der Schunter zwischen 1969/70 und 2002 positiv entwickelt hat.

Die starke bis sehr starke Verschmutzung (Güteklasse III bzw. III-IV) wurde seit 1969/70 durch konsequente Investitionen in die Gewässerreinigung immer weiter reduziert. Inzwischen ist der Fluss nur noch mäßig belastet (Güteklasse II) und erreicht damit das seit Langem angestrebte Güteziel. In der Folge kann sich die ursprüngliche Lebensgemeinschaft allmählich regenerieren. Beispielsweise ist die Grüne Keil-

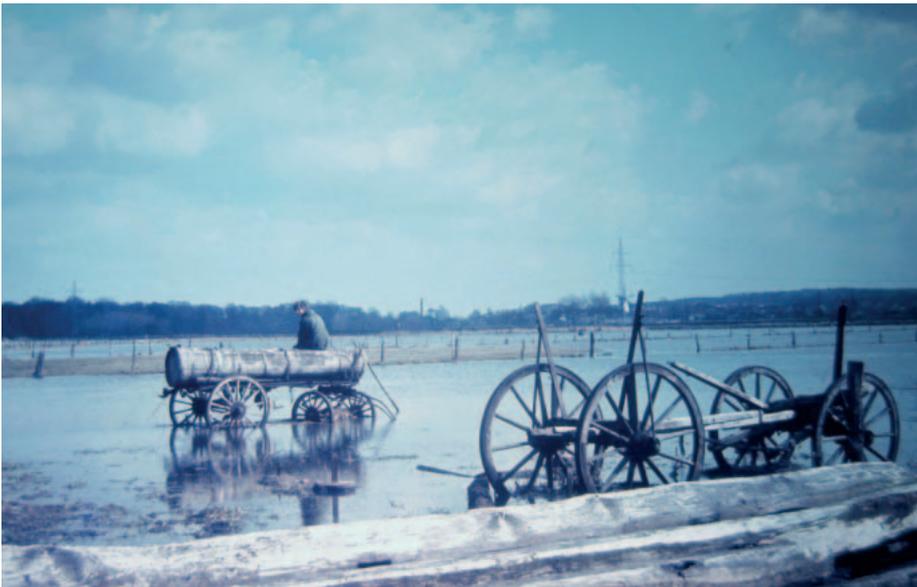
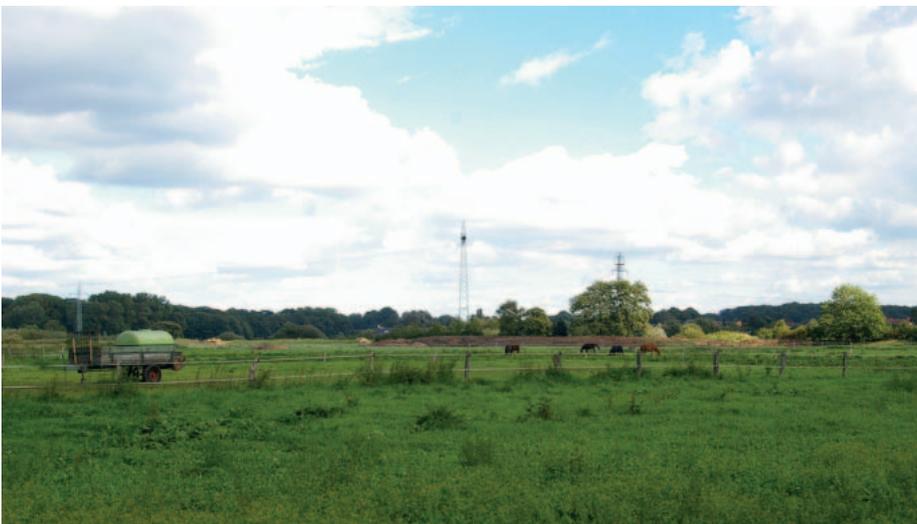
Abb. 33 + 34: Weidegrünland in der Aue bei Hondelage (Station 3), oben während eines Hochwassers 1970/71, darunter bei mittlerem Wasserstand im September 2010

Früher traten an der Schunter oft großflächige Überschwemmungen auf, wenn das Flussbett die Hochwassermengen nicht mehr aufnehmen und ableiten konnte. Dadurch war häufig die Ernte gefährdet. Schon nach zwei dicht aufeinander folgenden Regengüssen trat die Schunter über ihre Ufer. Das hatte aber auch damit zu tun, dass ganze Flussabschnitte zum Antrieb der Wassermühlen aus ihrer ursprünglichen Tallage heraus an den höher gelegenen Talrand verlegt worden waren. Für die Wasserkraftnutzung war das von Vorteil, weil mit dem hochgelegten Gewässerbett an der nächsten Mühle ein größerer Gefällesprung erzeugt wurde, der sich wirtschaftlich ausnutzen ließ. Die Kehrseite der Medaille: Bei einer Ausuferung der künstlich hochgelegten Flussabschnitte wurde im Rückstaubereich der Wassermühlen schnell das tiefer liegende Tal auf großer Fläche überschwemmt. Die unvermeidliche Folge waren ständige Streitigkeiten zwischen den Müllern und den betroffenen Bauern (siehe „Wassermühlen und Wanderfische – wie passt das zusammen?“ auf Seite 17).

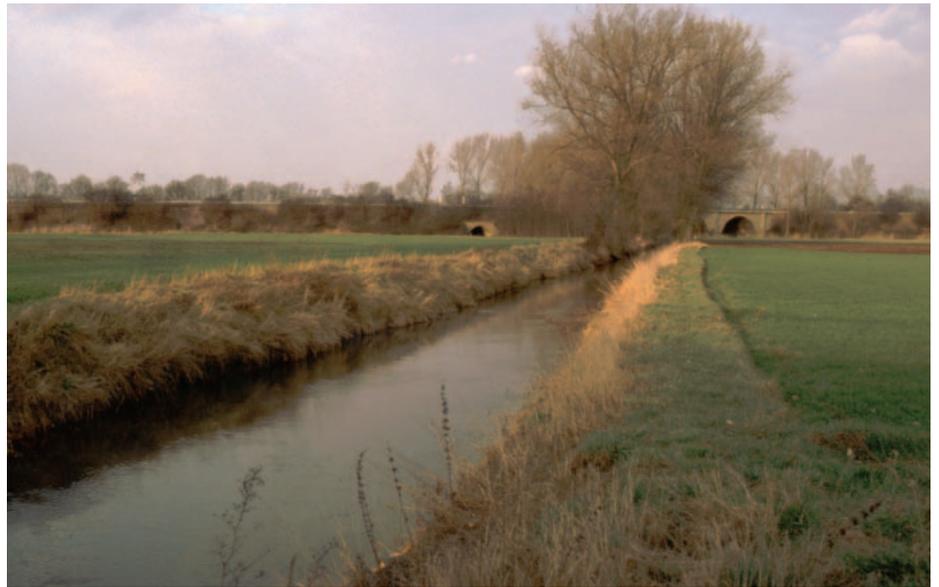
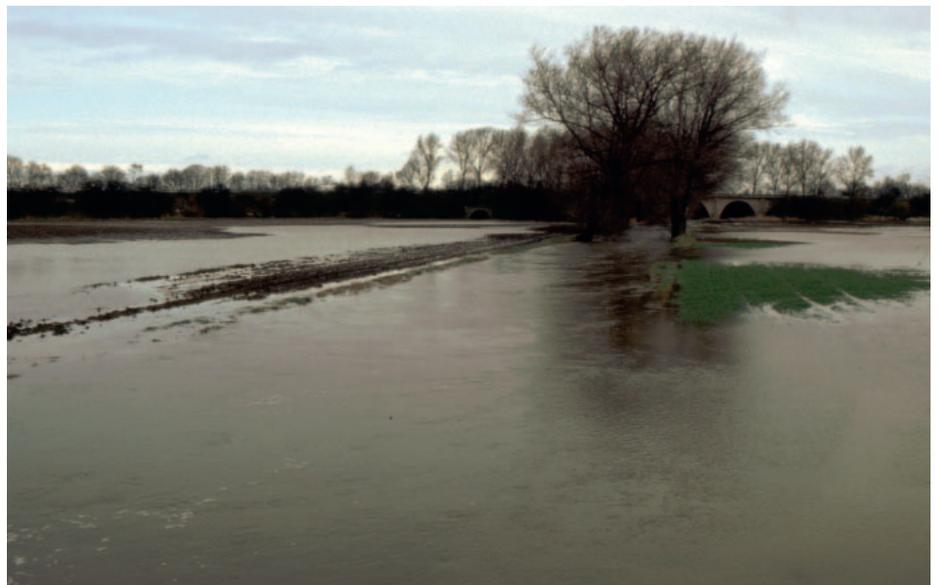
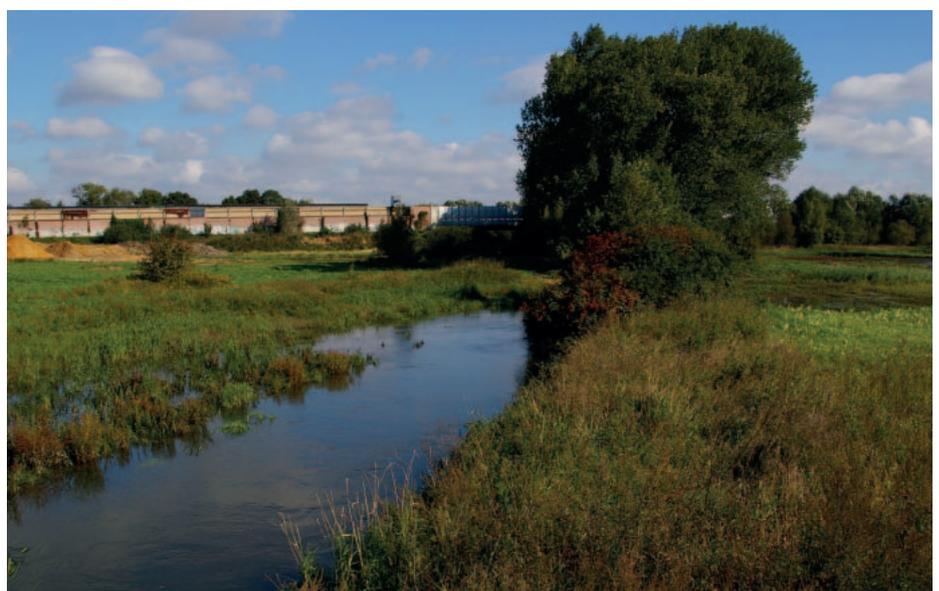
Abb. 36 – 38: Schunter südlich der A2 (Station 8) um 1990 bei Mittelwasser (oben) und bei Hochwasser (Mitte) sowie im September 2010 im renaturierten Zustand (unten)

Die Renaturierungsmaßnahmen an der Schunter sehen vor, die Rauigkeit des Flussbettes und des Vorlandes so zu erhöhen, dass das Niederschlagswasser in der Aue länger zurückgehalten werden kann. Über Flutrinnen wird das Wasser bereits bei kleineren Hochwässern gezielt verteilt. Bei größeren Hochwasserereignissen unterstützen die Flutrinnen die Abflussleistung der Schunter. Die Sicherheit der benachbarten Siedlungsbereiche wird dadurch erhöht.
