Auf Entdeckertour an der Schunter in Braunschweig

AN DER SCHUNTER TUT SICH WAS

Renaturierung der Schunter bei Hondelage/Dibbesdorf

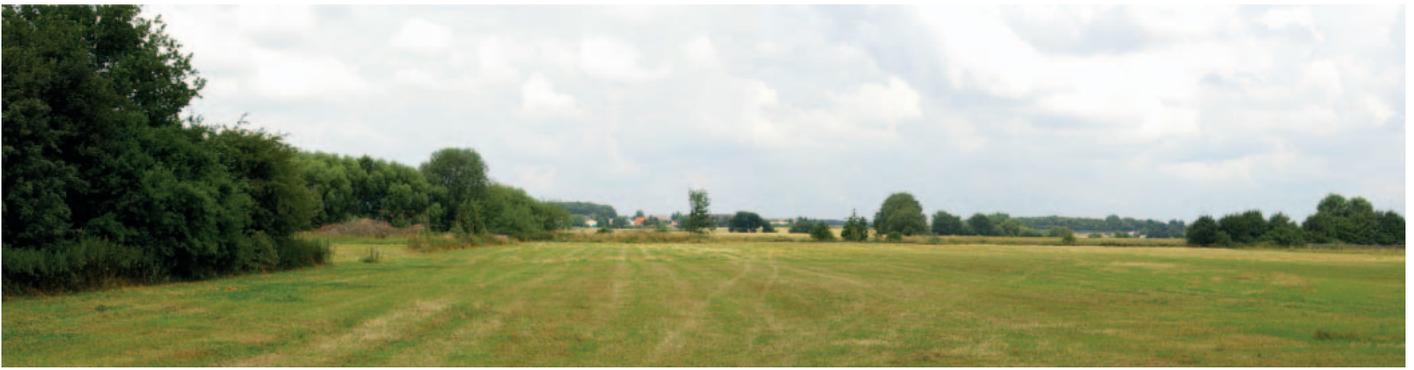
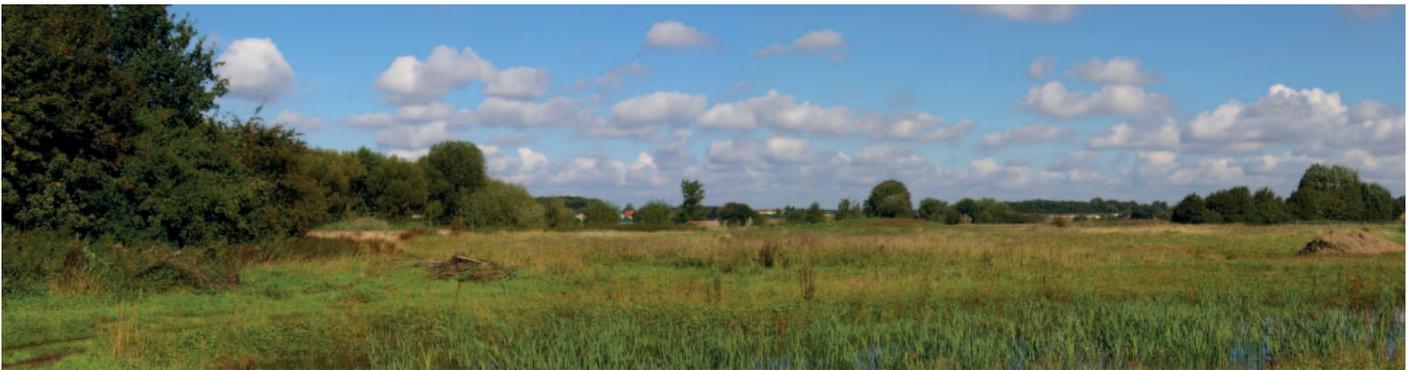
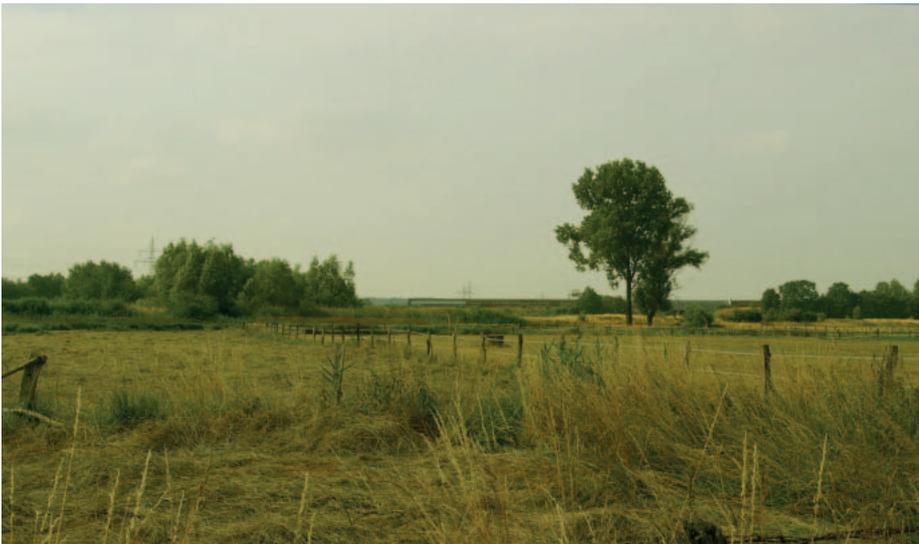
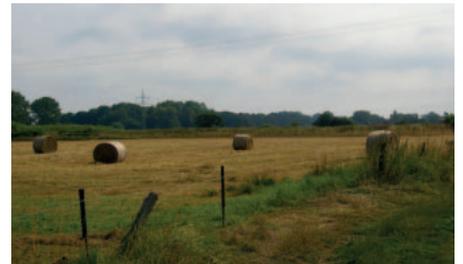
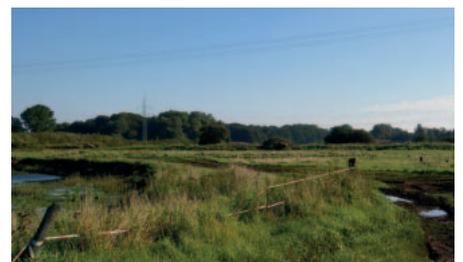
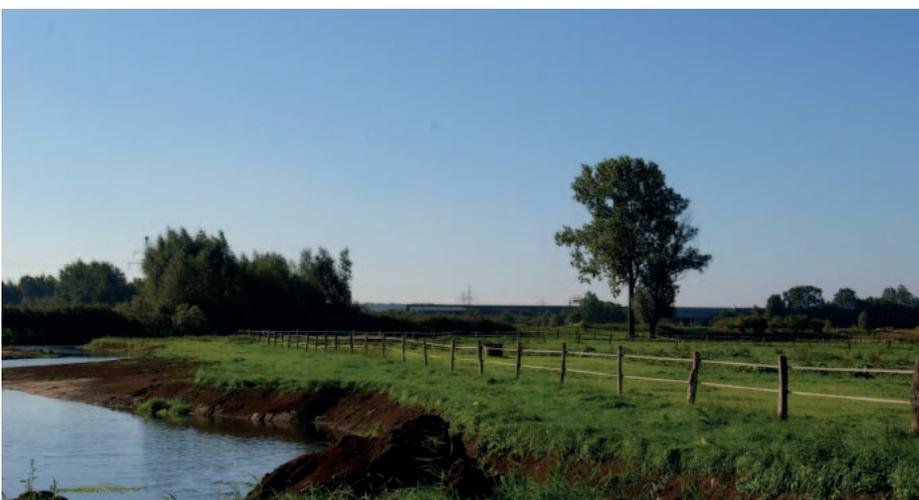
Abb. 39 – 46 : Beispiele für Vergleichsfotos vorher – nachher während der Renaturierungsarbeiten bei Hondelage/Dibbesdorf (Juli 2009 / September 2010)

1) Die *strukturelle Vielfalt* wird sowohl in der Schunter selbst als auch in der Aue bereichert. Es entstehen neue Lebensräume, darunter auch Laichplätze für Fische, nachdem Kies und Totholz auf die Gewässersohle aufgebracht wurden. Ein Wechsel von Aufweitungen und Einengungen des Flussbettes sorgt für unterschiedliche Strömungsverhältnisse, so dass die verschiedenen angepassten Arten „ihre“ bevorzugten Nischen finden können. Flache Abgrabungen am Ufer und in der Aue bieten Keimflächen für Pflanzen der Feuchtgebiete. Außerdem werden bereichsweise Bäume und Sträucher angepflanzt.
