Stadt Braunschweig

# **Bericht zum Maihochwasser 2013 in Braunschweig**

Fachbereich Stadtplanung und Umweltschutz, Untere Wasserbehörde der Stadt Braunschweig mit Unterstützung des Fachbereiches Feuerwehr und der Stadtentwässerung Braunschweig GmbH

Braunschweig, 19. November 2013

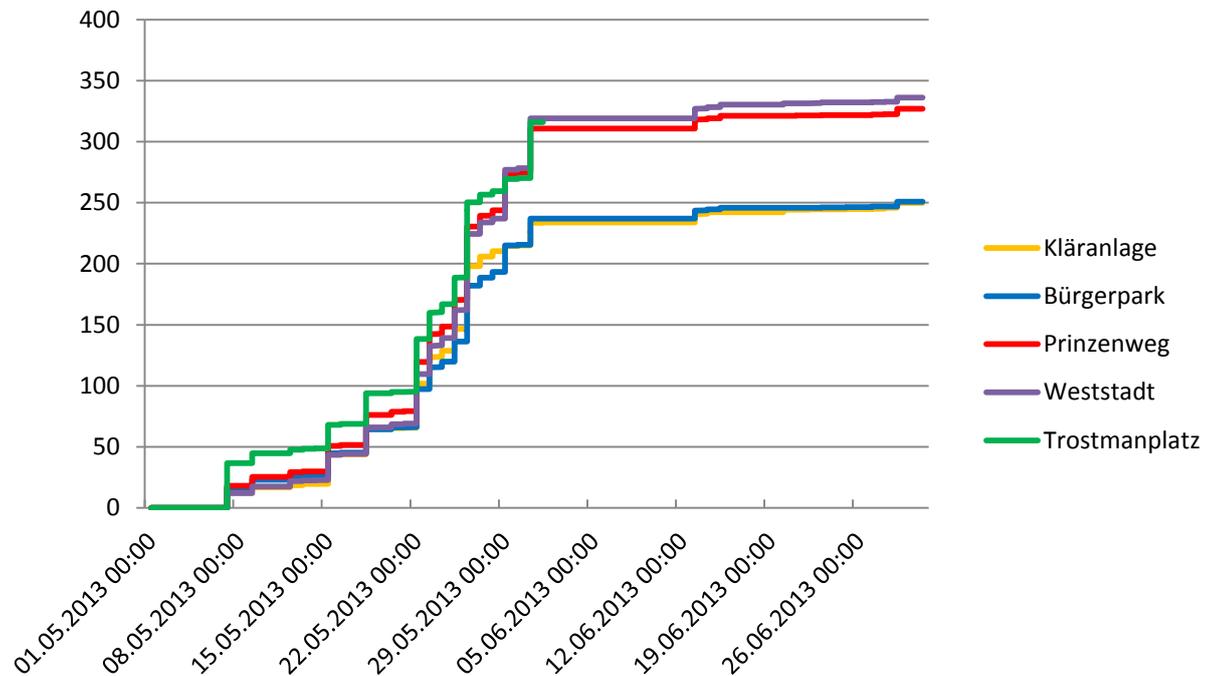
**Abb. 1:** Summenlinien der Niederschläge, die an den von der Stadt betriebenen Regenmessstationen gemessen wurden

Abb.1 zeigt auf, dass die Niederschlagsmenge in Braunschweig nicht einheitlich ist. Dies kann unter anderem daran liegen, wie die Niederschlagsmesser aufgestellt sind. So spielen Windeinfluss und die umgebende Bebauung eine wichtige Rolle bei der Niederschlagsmessung.

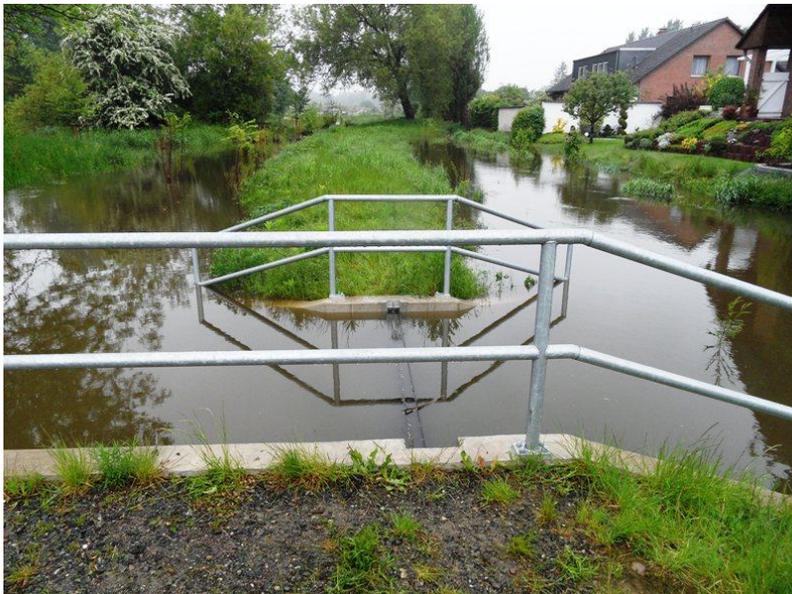
Foto 1: Hochwasserrückhaltebecken Kl. Mittelriede (27. Mai 2013 Michael Seibt)

Mehrere Anrufe von besorgten Bürgern liefen auf, da sie eine Fehlfunktion des neuen Hochwasserrückhaltebeckens an der Kleinen Mittelriede vermuteten, was sich aber als nicht zutreffend herausstellte.

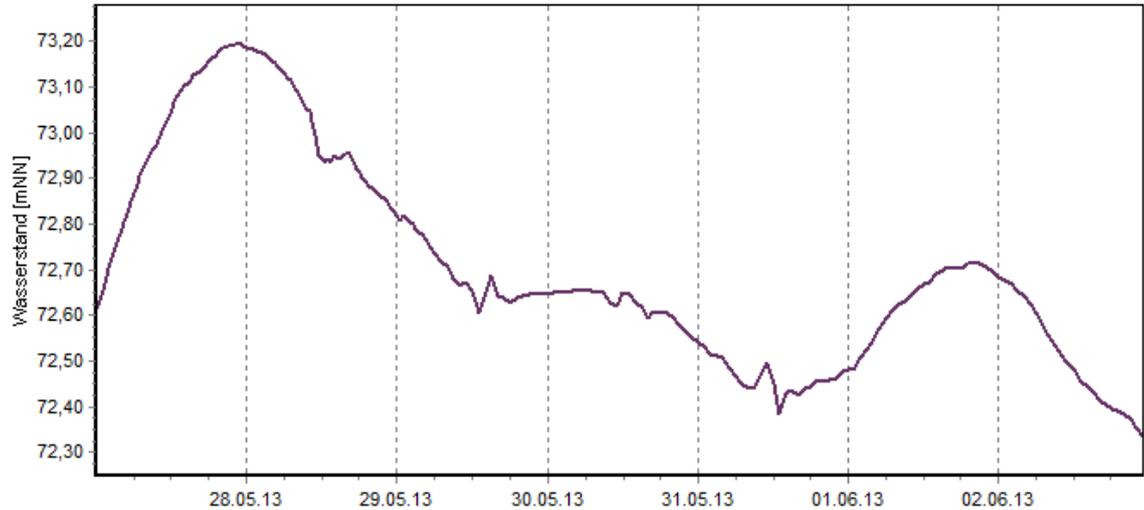
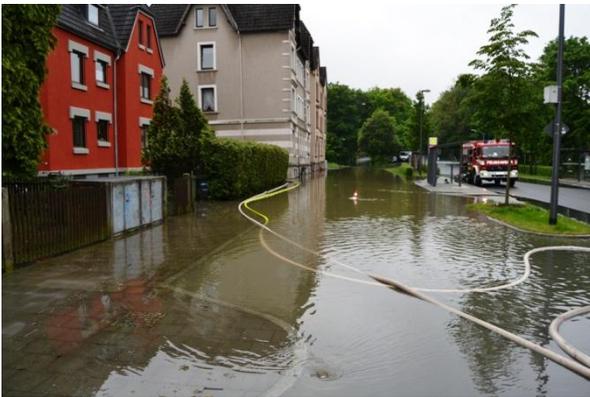
Mittelriede - Berliner Strasse

Am Montagmittag, den 27.05.2013 wurde der Gehweg im Bereich Ebertallee/Stresemannstraße von der Mittelriede überspült. Die Ebertallee wurde gesperrt. Mit Hilfe von Pumpen wurde das Wasser aus dem südlichen Teil der Mittelriede über die Straße nördlich der Brücke gepumpt, um den südlichen Teil zu entlasten.

Foto 2: Mittelriede, Ebertallee (Claus Wilske)

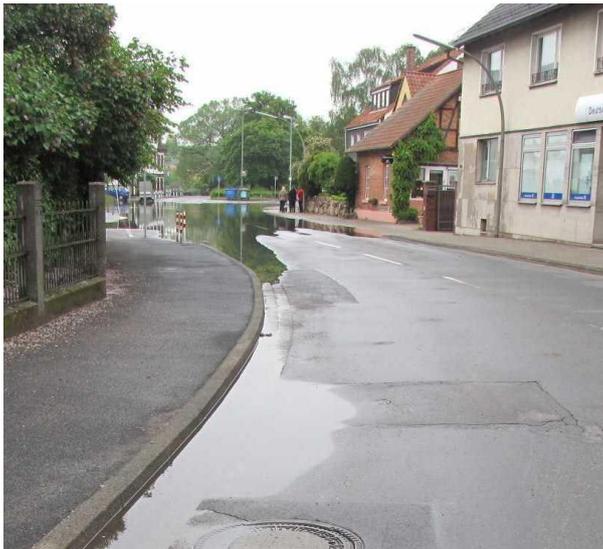
Foto 3: Nur knapp 20 cm Unterschied: Wasserstand Bevenroder Straße 2013 (Thomas Funke)

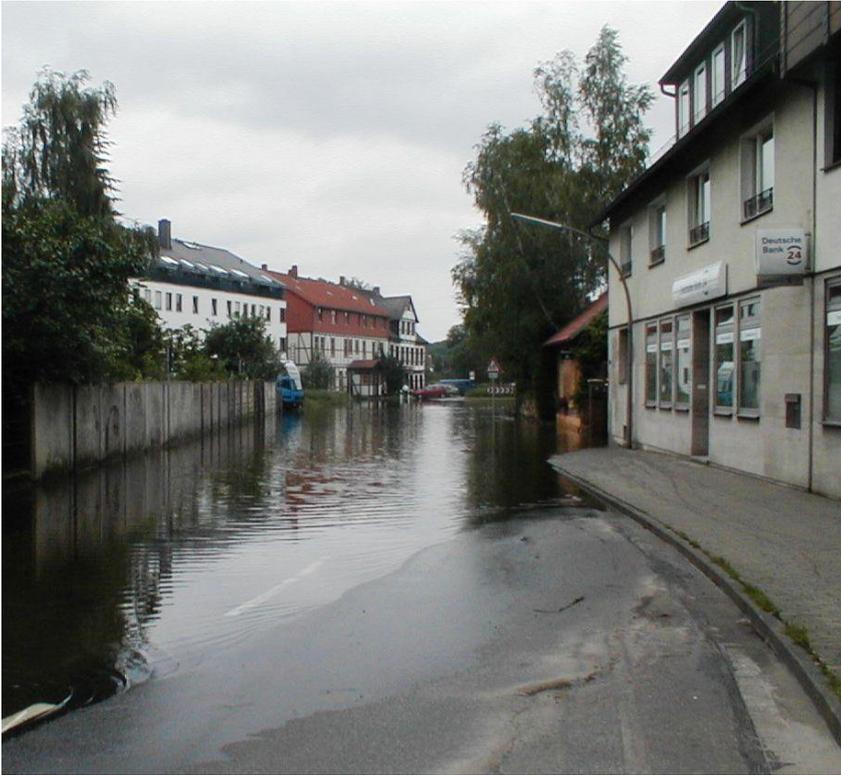
Foto 4: Wasserstand Bevenroder Straße 2002 (Andreas Romey)

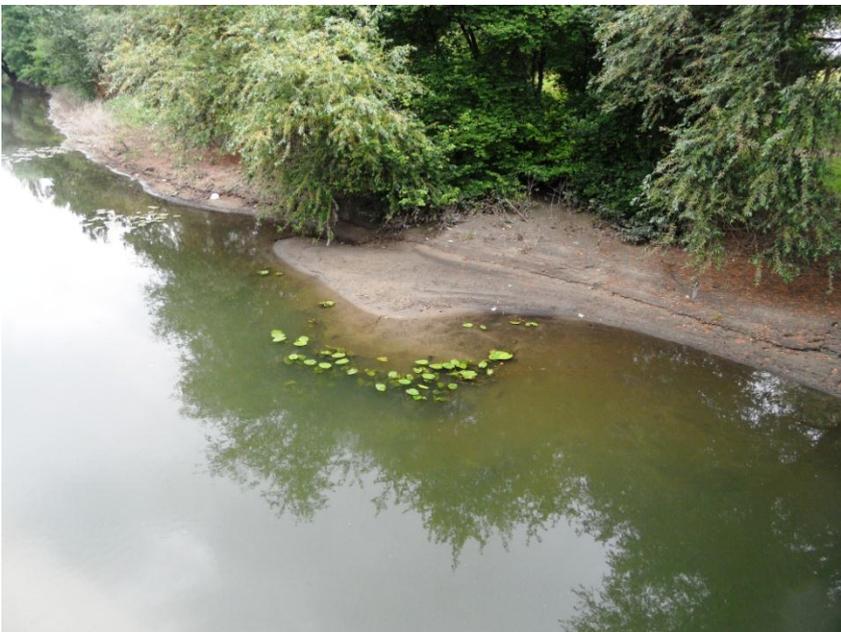
Foto 5: Sedimente in der Oker im Bereich Neustadtring/Wendenring (Michael Seibt)

Probleme deutlich geworden. Große Mengen an Sand und Schlamm sind in den Umflutern und in der Oker bis zum Ölper Wehr liegengelieben. Der Trend zur Verkleinerung der Abflussprofile durch Sedimentation hält an.

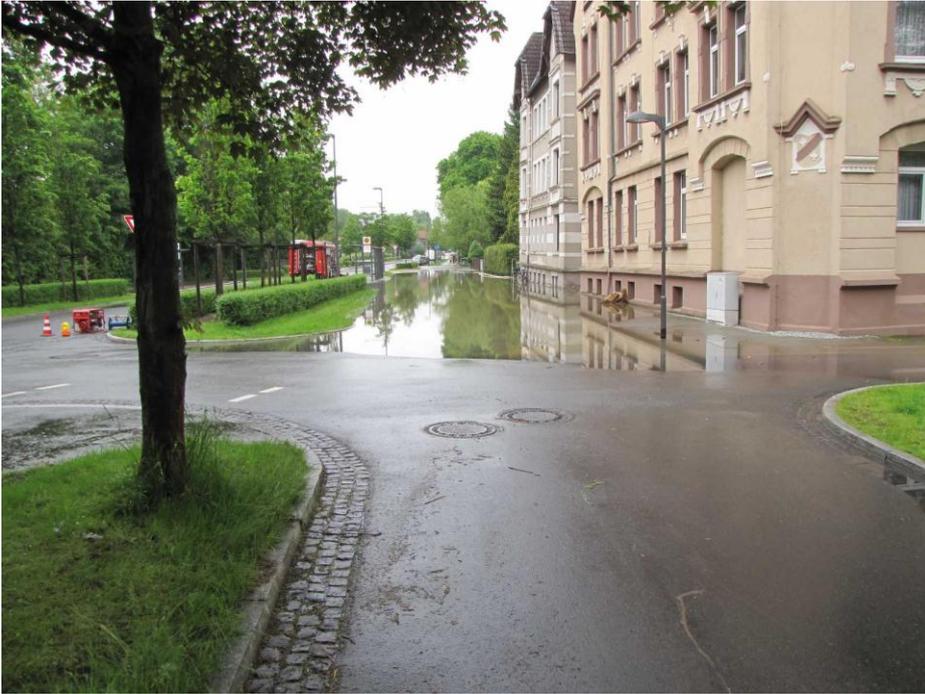
Foto 6: Das Wasser steht im Bereich Stresemannstraße/Ebertallee allerdings nicht so hoch wie 2002 (Thomas Funke)

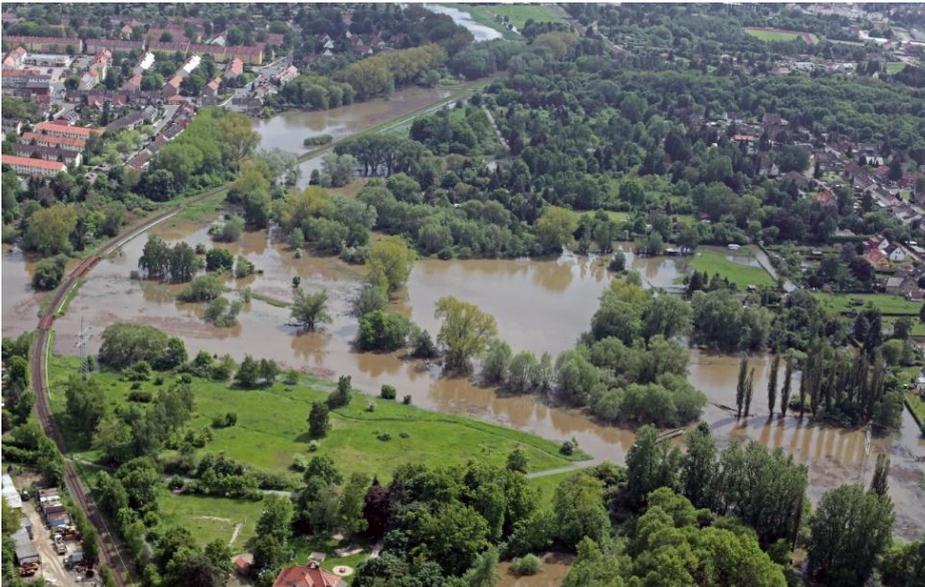
Foto 7: Mündungsbereich von Wabe und Mittelriede in die Schunter (Dieter Heitefuß)

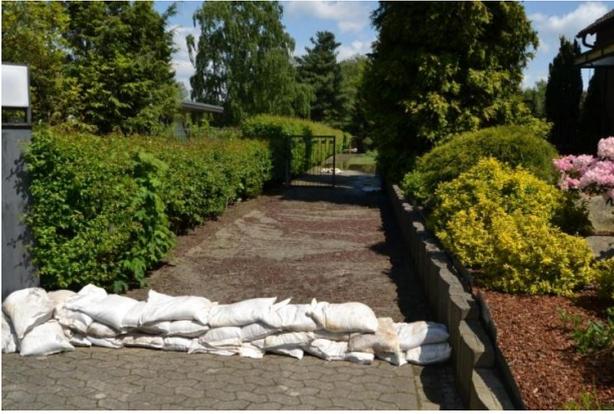
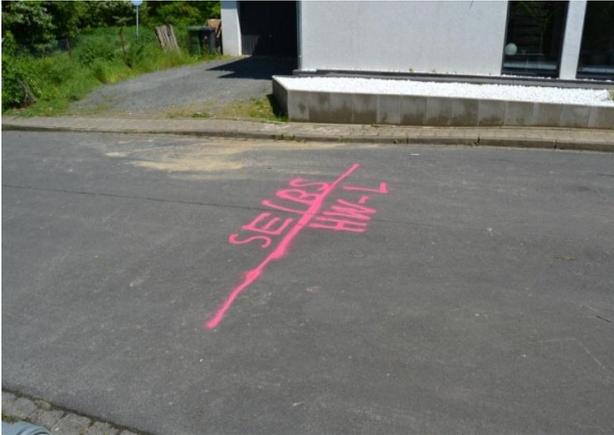
Das Ausmaß der Überschwemmung wird durch die Vermessung von Treibgutmarken und Markierungen auf der Straße rekonstruiert:

Foto 8 und 9: Bereich Syltweg (Michael Stephan)

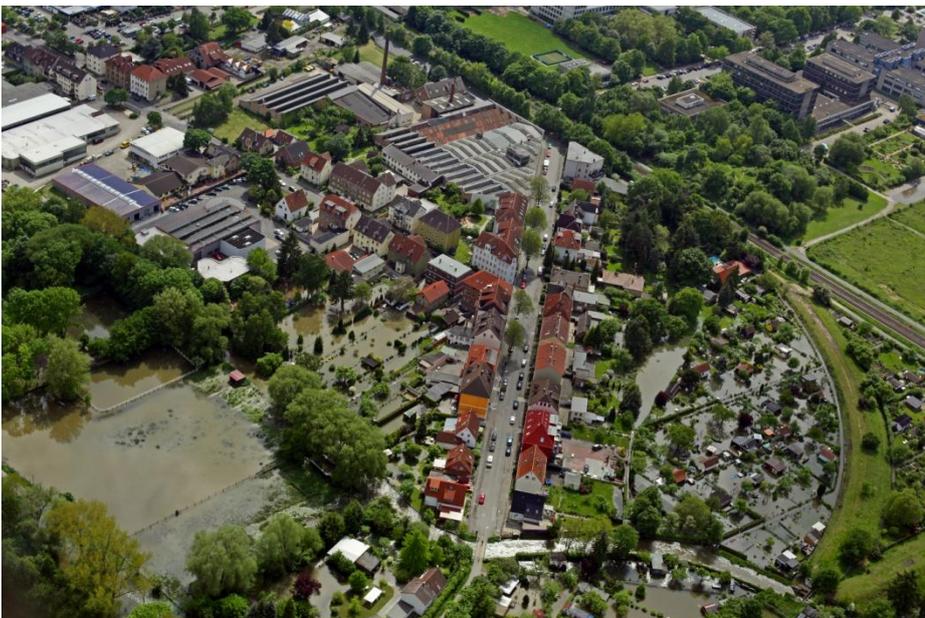
Auch im Bereich der Straßen Kurzekampstraße, Mittelriede und des Karl-Hintze-Weges waren - wie 2002 - erwartungsgemäß wieder große Flächen überschwemmt. Hier wurde vor zwei Jahren ein Überschwemmungsgebiet ausgewiesen.

Foto 10: Bereich der Straßen Kurzekampstraße, Mittelriede (Dieter Heitefuß)

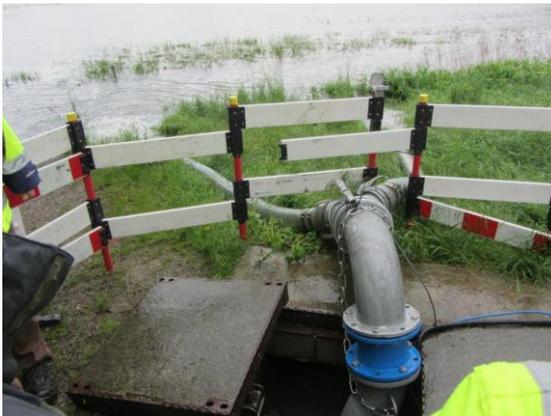
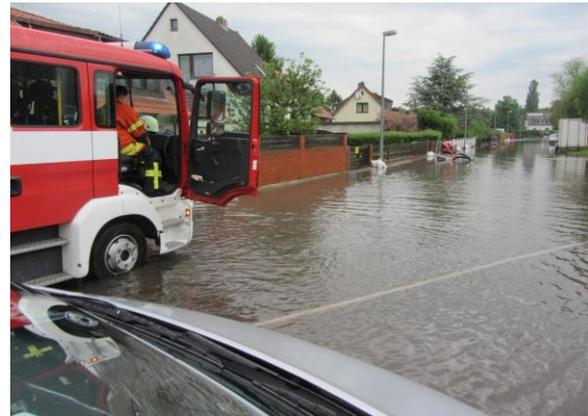
In Rühme Im Alten Dorf und im Flachsrottengeweg wurden von der SE|BS Pumpen in vorhandene Schächte eingesetzt, um Überschwemmungen durch eindringendes Hochwasser in den Kanal zu verhindern.

Foto 11 und 12: Rühme Flachsrottengeweg (Claus Wilske)

Durch ein mehrstündiges Regenereignis am Freitag, den 31.05.2013, wurde die Straße Flachsrottengeweg überflutet, da die dort eingebaute Pumpe die anfallenden Regenmengen nicht überpumpen konnten. Durch kurzfristiges Öffnen des Schiebers im Pumpenschacht konnte Entlastung geschaffen werden.

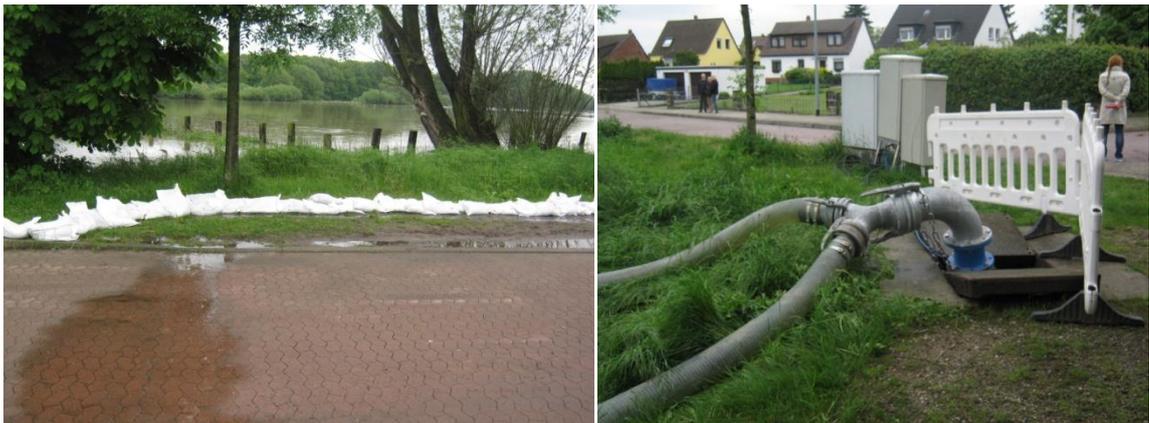
Es wurden an den Regenübergabeschächten zur Schunter am Flachsrottenweg und Im Alten Dorfe zwei mobile Pumpenanlagen installiert, um das Regenwasser aus den Kanälen in die Schunter zu pumpen. Dieses war notwendig, weil die Schieber der Schächte zur hydraulischen Entkopplung des Regenwassernetzes und der Schunter geschlossen wurden. Hierdurch wurde ein Fluten des Wohngebietes durch die Schunter verhindert. Die Schmutz- und Regenwasserschächte Im Alten Dorfe mussten mit Folien und Sandsäcken abgedichtet werden, da diese durch Schunterhochwasser durch einen niedriger liegenden Dammbereich geflutet wurden.

Im Bereich Flachsrottenweg wurde an den flacheren Stellen der vorhandene Damm zusätzlich durch Sandsäcke erhöht.

Foto 13 und 14: Rühme Flachsrottenweg (Claus Wilske)
