**Monitoring und Schutzmaßnahmen für den
Nördlichen Kammolch
(*Triturus cristatus* Laurenti, 1768)
im Kalksteinbruch Mascherode**

2008

Bearbeitet im Auftrag der
Stadt Braunschweig,
Fachbereich Stadtplanung und Umweltschutz
Abteilung Umweltschutz, Mai 2008

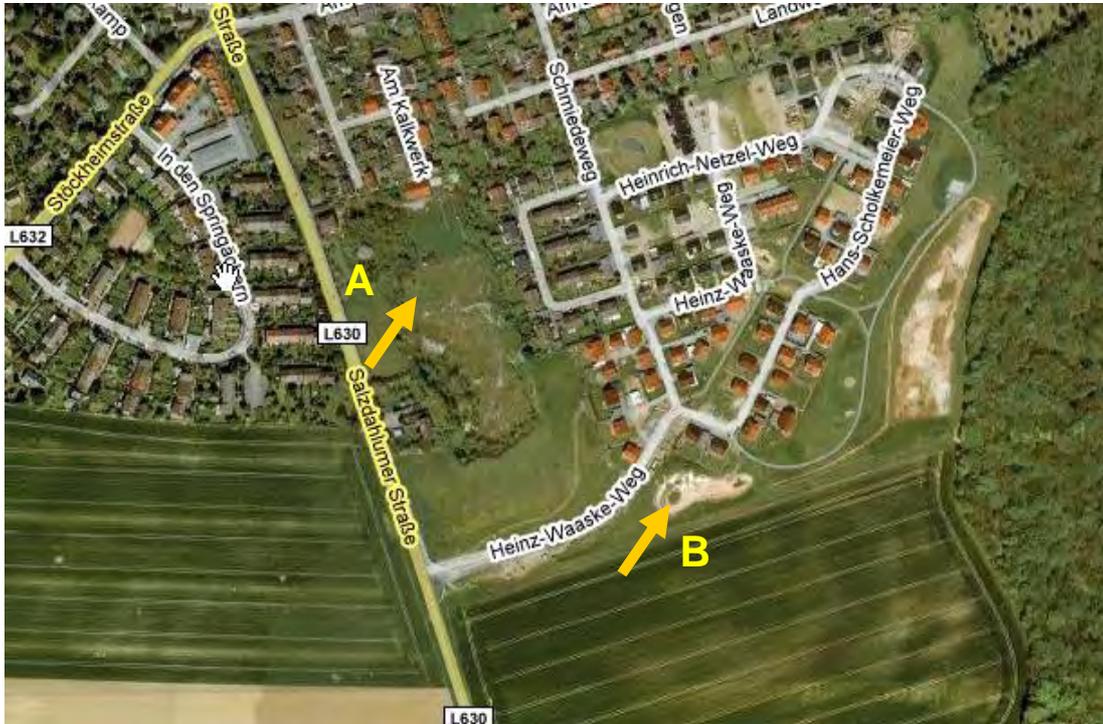
Abbildung 1: Lage der Gewässer am Südrand von Braunschweig-Mascherode. A Tümpel im Kalksteinbruch, B Regenrückhaltebecken.

Die Lage der Untersuchungsgewässer zeigt **Abbildung 1**. Der Tümpel im Kalksteinbruch wies Anfang Mai eine Ausdehnung von ca. 35 x 20 m auf bei einer Wassertiefe von bis zu 0,70 m. Er erstreckte sich innerhalb einer halbruderalen Gras- und Staudenflur und wies keine spezifische Wasservegetation auf. Bereits Anfang Juni war das Gewässer vollständig ausgetrocknet.

Das dauerhaft wasserführende, kreisförmige Regenrückhaltebecken weist einen Durchmesser von ca. 15 m auf (ca. 120 m² Fläche). Die Wassertiefe in der Mitte liegt bei > 0,75 m. Das Substrat besteht überwiegend aus Kiessand und Steinen, die Wasserfläche war lokal von fädigen Algen bedeckt. Das Gewässer ist durch einen Bestand aus Rohrkolben (*Typha latifolia*) gekennzeichnet. Als gefährdete Pflanzenarten (Garve 2004) wurden der Straußblütige Gilbweiderich (*Lysimachia thyrsoiflora*) sowie

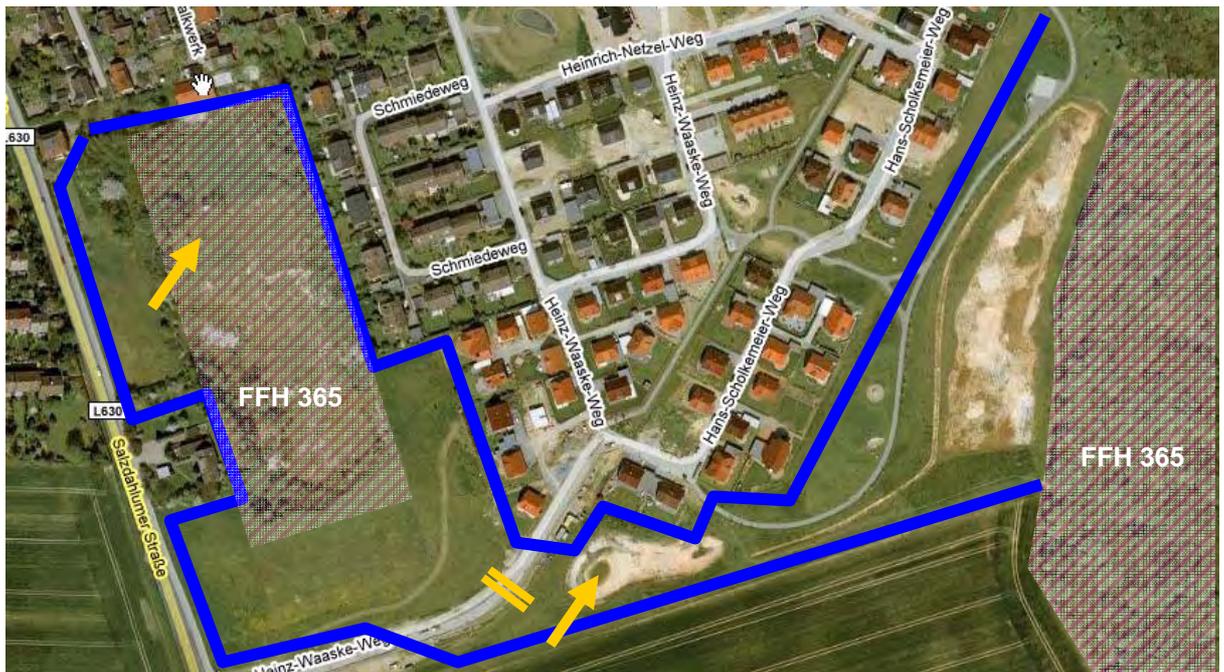
Abbildung 2: Lebensräume des Kammolches am Südrand von Braunschweig-Mascherode. Pfeile: Lage der Kleingewässer, Doppellinie: Durchlassbauwerk am Heinz-Waaske-Weg.

Einen Überblick über die für den Kammolch bedeutsamen Lebensräume, Strukturen und Kleingewässer am Südrand von Mascherode gibt **Abbildung 2**. Die Lebensräume der Teilpopulationen des Kammolches im Kalksteinbruch und im Waldgebiet Mascheroder Holz (beides FFH-Gebiet 365 „Wälder und Kleingewässer zwischen Mascherode und Cremlingen“) sind über halbruderale Gras- und Staudenfluren, Extensiv-Rasen Einsaaten am Rand des Baugebietes und Kalkmagerrasen verbunden. Wanderbewegungen werden über feste Leiteinrichtungen und einen Amphibiendurchlass am Heinz-Waaske-Weg ermöglicht.

Das vorhandene Gewässer weist eine für die Entwicklung des Kammolches geeignete Wasserführung und Struktur auf. Es hat sich zu einem bedeutsamen Fortpflanzungsgewässer und Trittsteinbiotop zwischen Kalksteinbruch und Waldgebiet entwickelt (vgl. **Abbildung 2**).

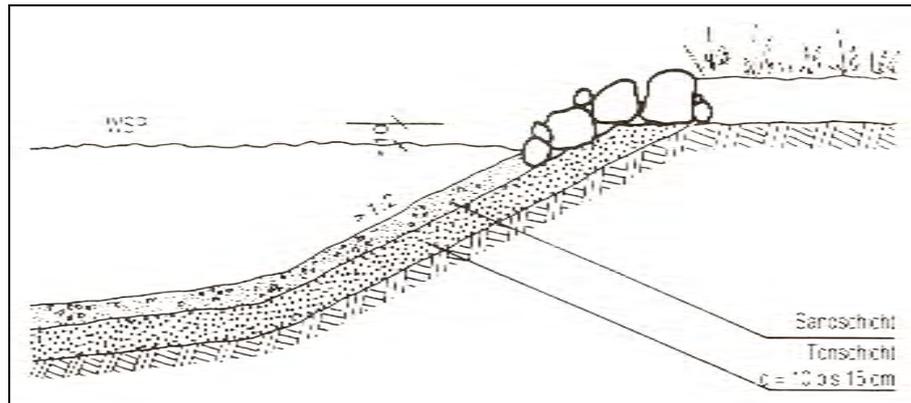
Tondichtung: Regelausbildung

Abbildung 3: Anlage eines Tümpels mit Tondichtung

Eine nach wie vor von den jeweiligen Niederschlägen abhängige, jedoch länger anhaltende Wasserführung des Tümpels wäre durch eine deutliche Vertiefung unter das Niveau des sommerlichen Grundwasserstandes oder durch den Einbau einer Tondichtung zu erreichen. Sinnvoll wäre auch eine Kombination aus Vertiefung des Gewässers mit Tondichtung und Ausbildung einer randlichen temporären Sumpfzone. Für einen Tonriegel sind folgende Maßnahmen erforderlich:

- Herstellung / Verbesserung der Mulde mit einem Bagger
- Boden- und Wandflächen planieren und verdichten
- Böschungsverhältnis von 1:2 nicht überschreiten
- 10 cm Sandausgleichsschicht
- Aufbringung des Tonbodens bzw. der -fertigteile auf das verdichtete Planum in einer Dicke von 10 bis 15 cm
- stampfende Verdichtung durch Vibrationsdampfer, evtl. auch durch Schafffußwalze
- anschließend Abgleichen, ggf. Anfeuchtung und Aufbringung einer Schutzschicht aus Sand
- Dichtungsschicht über dem künftigen Wasserspiegel hochziehen
- Randausbildung durch Steine oder durch entsprechende Randzonenbepflanzung

- Bauverfahren siehe oben; vgl. **Abbildung 3**.

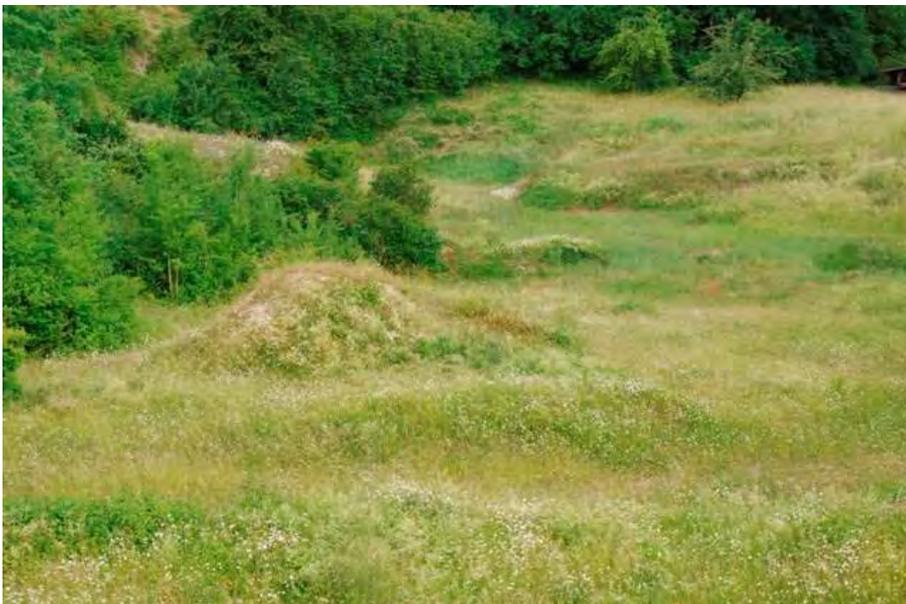
Abbildung II: Ansicht Tümpelbereich im Kalksteinbruch Mascherode im Juni

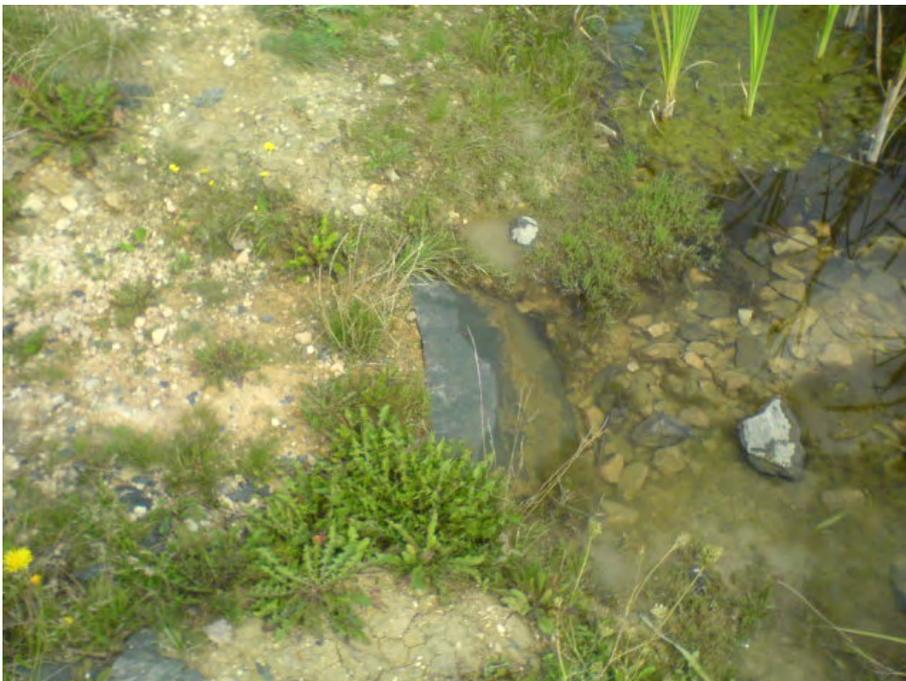
Verbesserungsbedürftig ist der Einlauf des Regenwassers, da die Folie sichtbar ist und durch das einfließende Regenwasser unterspült wird. Hier ist die Einbringung von Steinen mit ausreichender Größe erforderlich, damit diese nicht weiter weggespült werden können.

Abbildung IV: Einlauf Regenwasser mit Teichfolie
