Gewässerstrukturgüte- und Gewässergüte- untersuchungen in Fließgewässern im Gebiet der Stadt Braunschweig

Gewässergütebericht 2023

Januar 2024

TU-Braunschweig
Institut für Geoökologie, Abt. Landschaftsökologie & Umweltsystemanalyse
Langer Kamp 19c
38106 Braunschweig

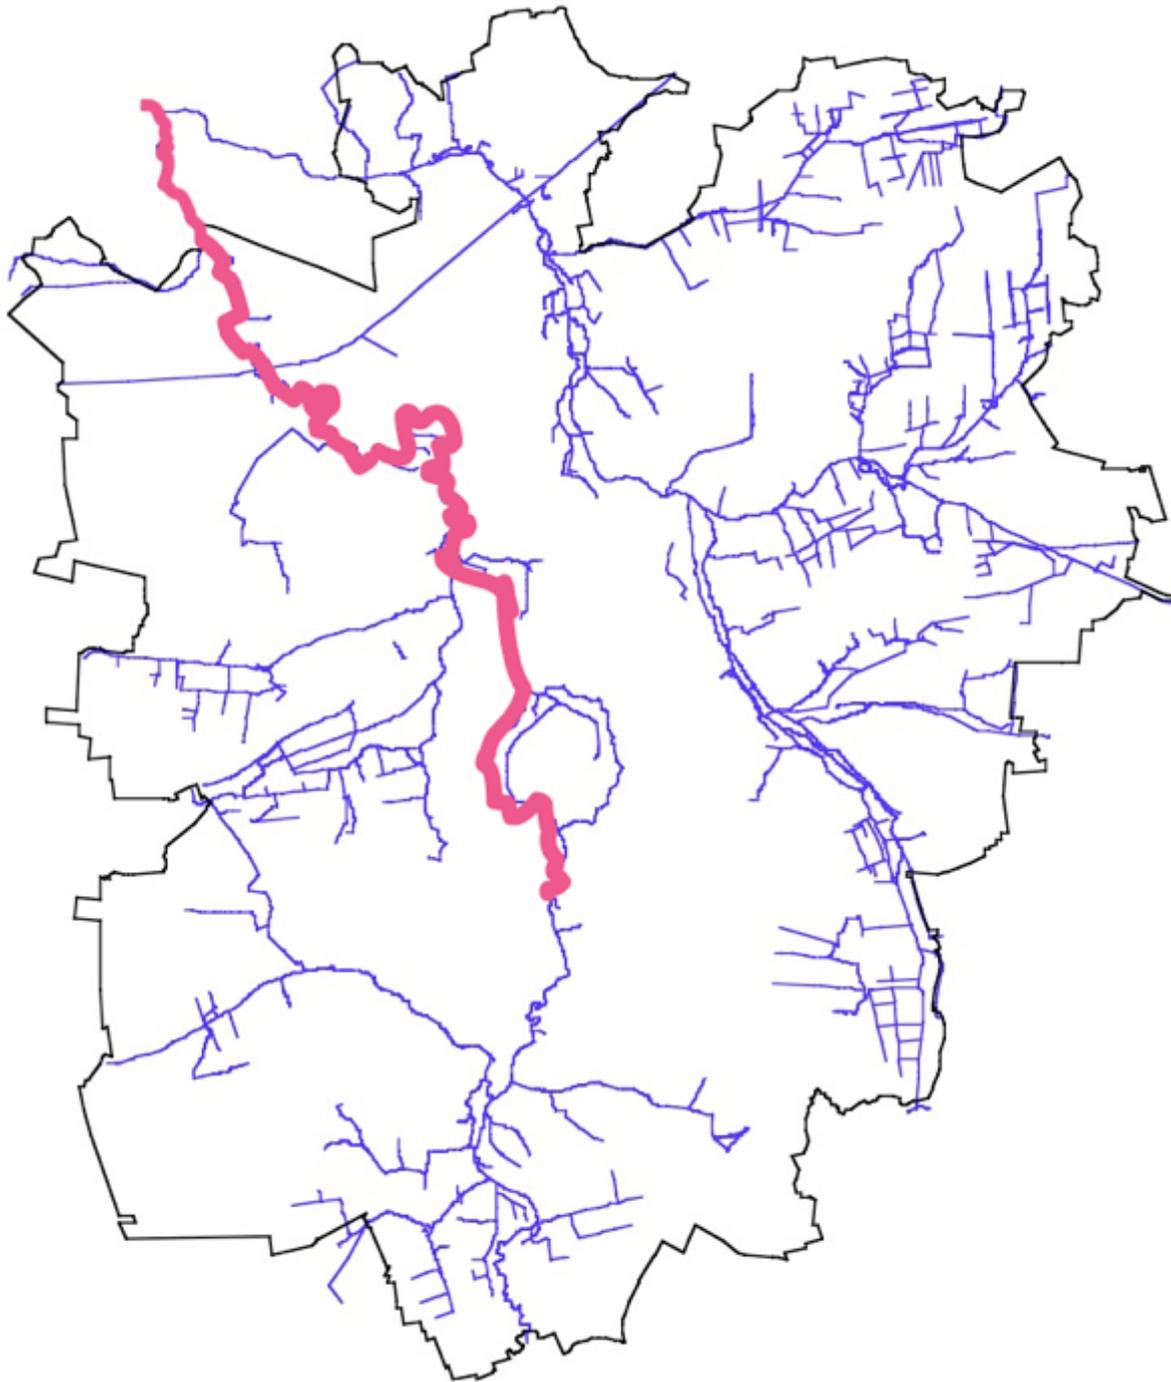
Abb. 3.1 Im Jahr 2023 kartierte Gewässerabschnitte an der Oker.

Die Strukturgütekartierung umfasste im Jahr 2023 mit 23.200 m die Oker nördlich des Eisenbütteler Wehres (ohne östliche Umflut, Tab. 3.1, Abb. 3.1). Dieser Gewässerabschnitt wurde zuletzt 2016 kartiert.

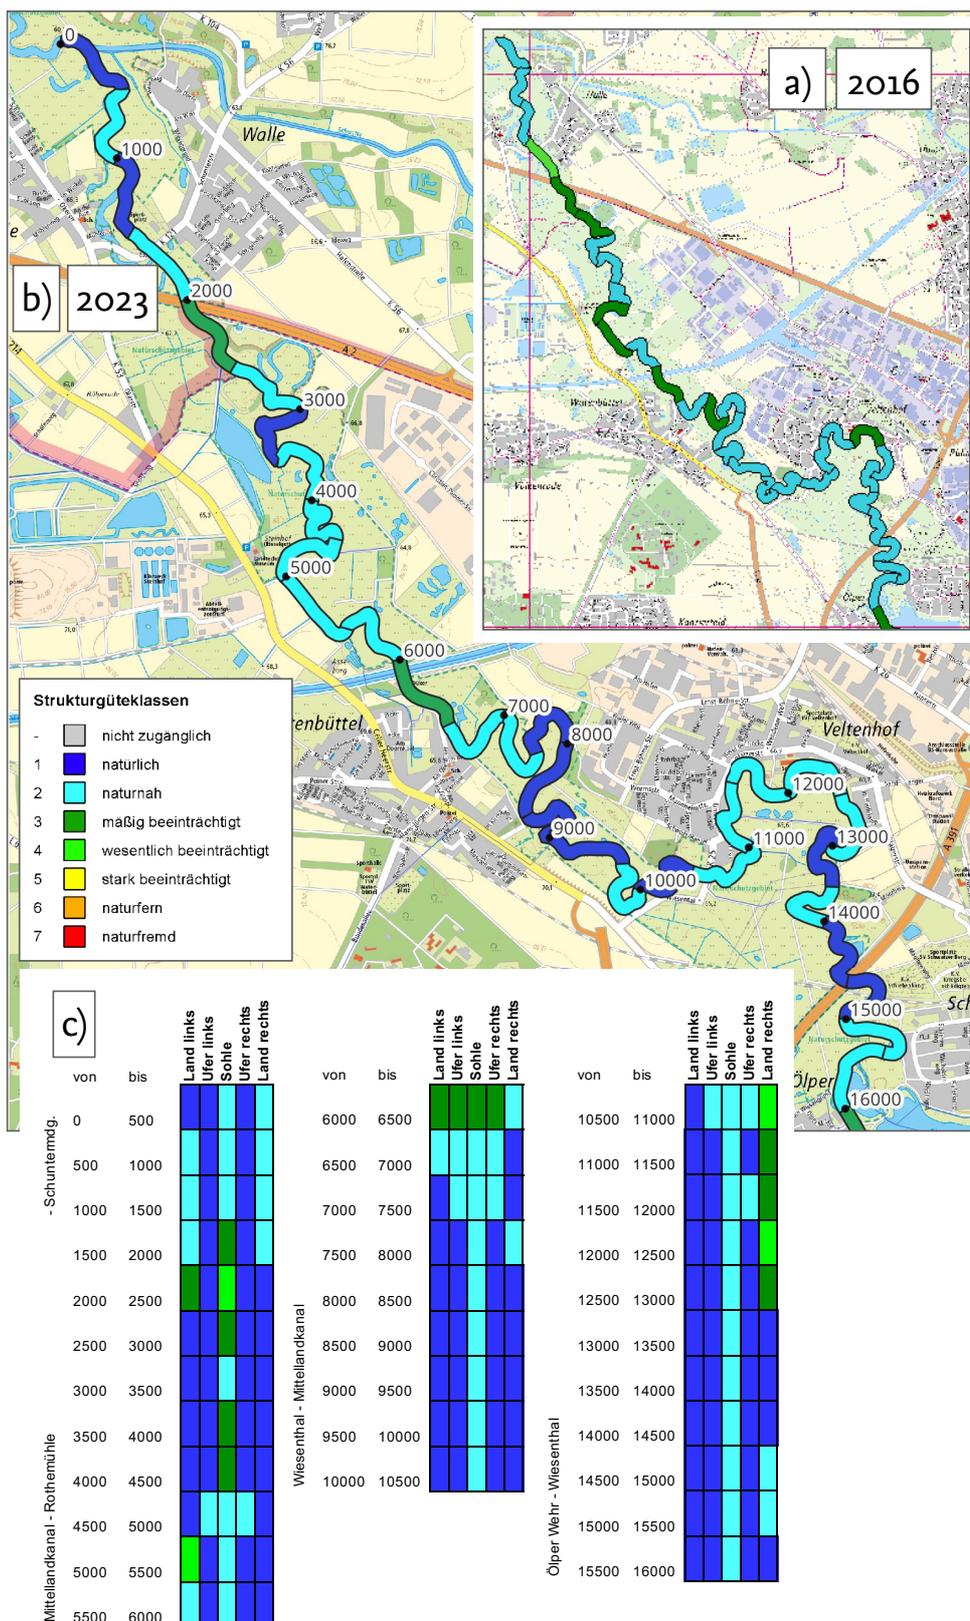
Die nördliche Oker zwischen Schuntermündung und Ölper Wehr wurde in der Mehrzahl der Abschnitte mit den Güteklassen 2 (naturnah) und 1 (natürlich) bewertet, in manchen Abschnitten (v.a. in Rückstaubereichen) auch schlechter mit Strukturgüteklasse 3 (mäßig beeinträchtigt) (Abb. 3.2). Im Vergleich zur letzten Kartierung verbesserten sich viele Abschnitte um eine Güteklasse.

Abb. 3.2 Gewässerstrukturgüte der Oker zwischen Ölper Wehr und Schuntermündung in der 1-Band-Darstellung, Vergleich von 2016 (a) und 2023 (b) sowie 5-Bänder-Darstellung in Tabellenform (c).

Die gute bis sehr gute Bewertung ergab sich dadurch, dass die Oker großräumig durch extensiv genutzte Flächen floss, die Raum für naturnahe Prozesse ließen wie eine Überflutung bei Hochwasser und die Entwicklung naturnaher Uferbereiche mit autotypischen Gehölzen. Letztere waren fast entlang des gesamten Flussabschnitts als mal schmaler, mal breiter Uferstreifen vorhanden und begünstigten die Ausbildung typischer Uferstrukturen (wie Prallbäume oder Wurzelgeflechte). Nur wenige Bereiche waren durch Uferröhrichte geprägt (oberhalb Rothemühle, um 2.000 m) (Abb. 3.3). Siedlungsflächen grenzten nur in Veltenhof direkt an das rechtsseitige Ufer (11.000 – 12.500 m), aber auch hier war eine gehölzbestandene Uferböschung vorhanden.

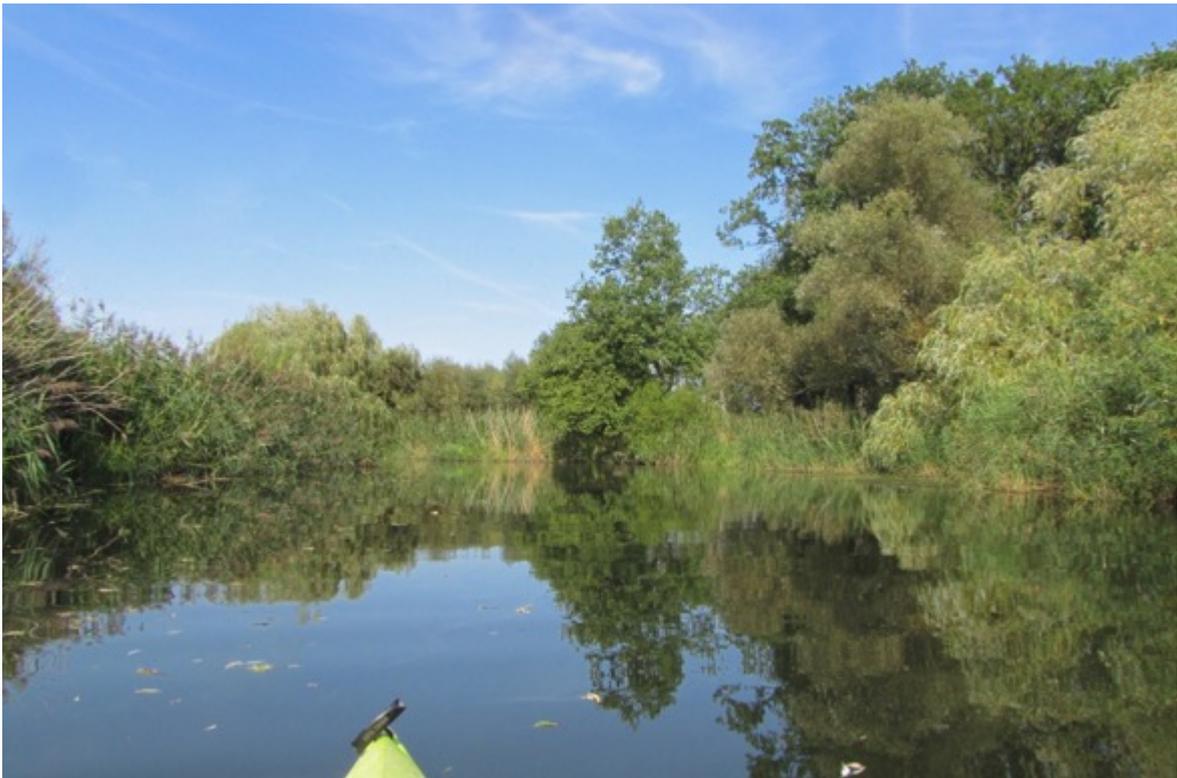
Abb. 3.3 Oker, nahe Mündung der Aue-Kanals (2.250 m, lee, 11.09.2023).

Auch die Laufentwicklung war positiv. Meist verlief die Oker stark geschwungen bis mäandrierend und sowohl typische Prall- und Gleithänge als auch Längsbänke wurden regelmäßig festgestellt (Abb. 3.7). Auffällig war das sehr eingetiefte Profil der Oker. So konnten die Uferkanten vom Kanu aus nur selten überblickt werden. In einigen Bereichen ergab sich diese Eintiefung durch das Anschneiden natürlicher Sanddünen (z.B. bei 8.000 oder 13.500 m, Abb. 3.8). Flache Ufer mit annäherndem Naturprofil fanden sich oberhalb Rothemühle; hier war gleichzeitig die Wassertiefe deutlich tiefer (Abb. 3.3).

Es wechselten sonnigere und schattigere Bereiche, die sowohl eine artenreiche Makrophytenvegetation (Abb. 3.4) als auch den Eintrag von Totholz begünstigten (Abb. 3.5). Durch bedarfsangepasste Gewässerunterhaltung wurden Makrophyten und Sturzbäume in der Regel nicht entfernt und damit konnten gewässertypische Strukturen und Lebensräume entstehen. Die Oker zeigte bei meist geringer Wassertiefe (Sohle sichtbar) ein sehr gutes eigendynamisches Entwicklungspotenzial. Vielerorts waren eine lebhafte Strömung und zahlreiche Lauf- und Sohlstrukturen erkennbar und, insbesondere durch Sturzbäume und Verklausungen bedingt, eine dadurch begünstigte erhöhte Strömungsdiversität und Tiefenvarianz ausgeprägt (Abb. 3.6). Besonders positiv fielen hier die Bereiche direkt oberhalb der Schuntermündung, unterhalb der Brücke Wiesenthal (7.500 – 10.000 m) und zwischen A391 und Veltenhof (13.500 – 15.000 m) auf. Eine geringere Dynamik fiel dagegen, trotz naturnaher Uferstrukturen, kurvigen Verlaufs und Vorhandenseins von Sturzbäumen, unterhalb des Ölper Wehres (16.000 – 14.500 m) und oberhalb Rothemühle (2.000 – 5.000 m, Abb. 3.3) auf.

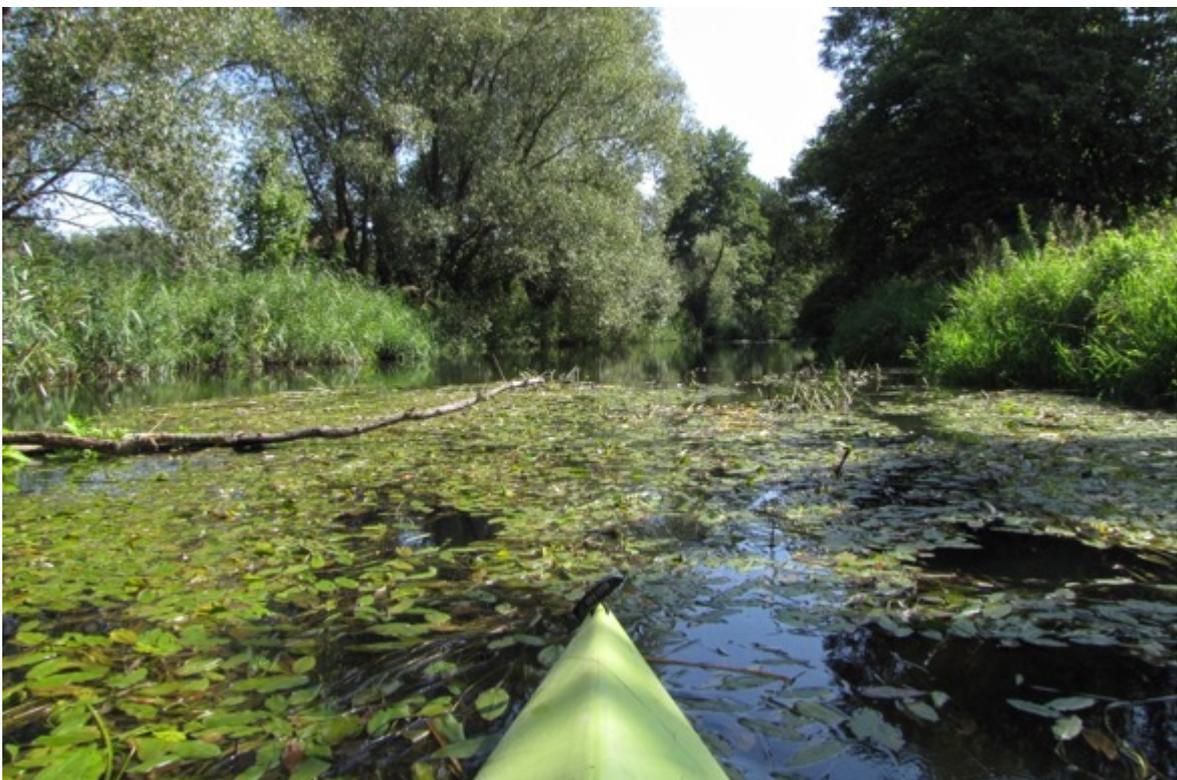
Abb. 3.4 Oker, Höhe Steinhof (3.650 m, lee, 11.09.2023).

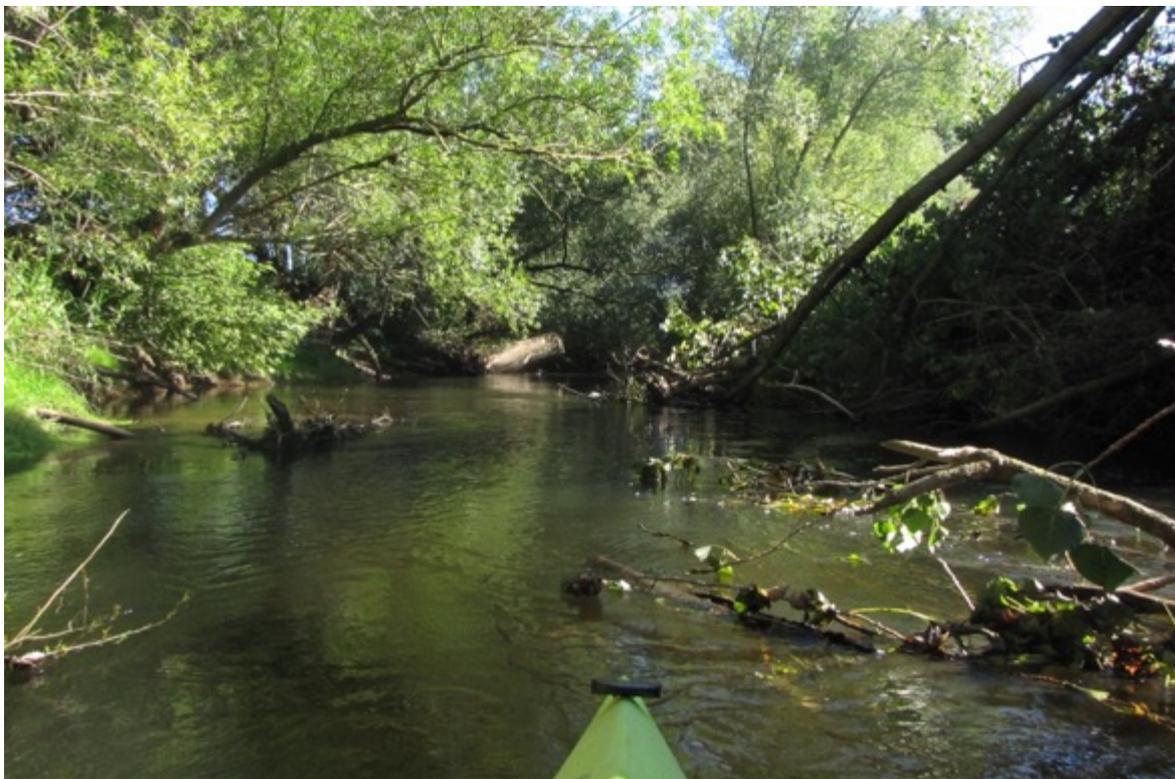
Abb. 3.5 Oker, unterhalb Wiesenthal (10.300 m, luv, 05.09.2023).

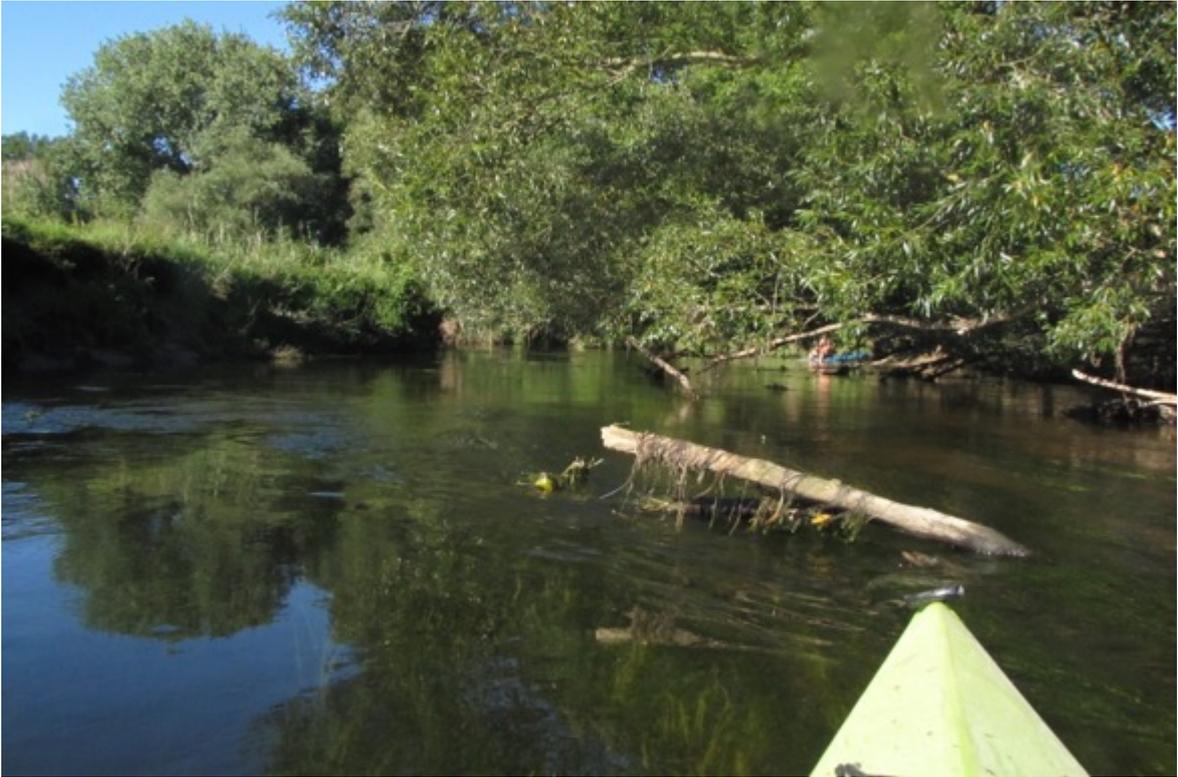
Abb. 3.6 Oker, zwischen Mittellandkanal und Wiesenthal (8.000 m, lee, 05.09.2023).

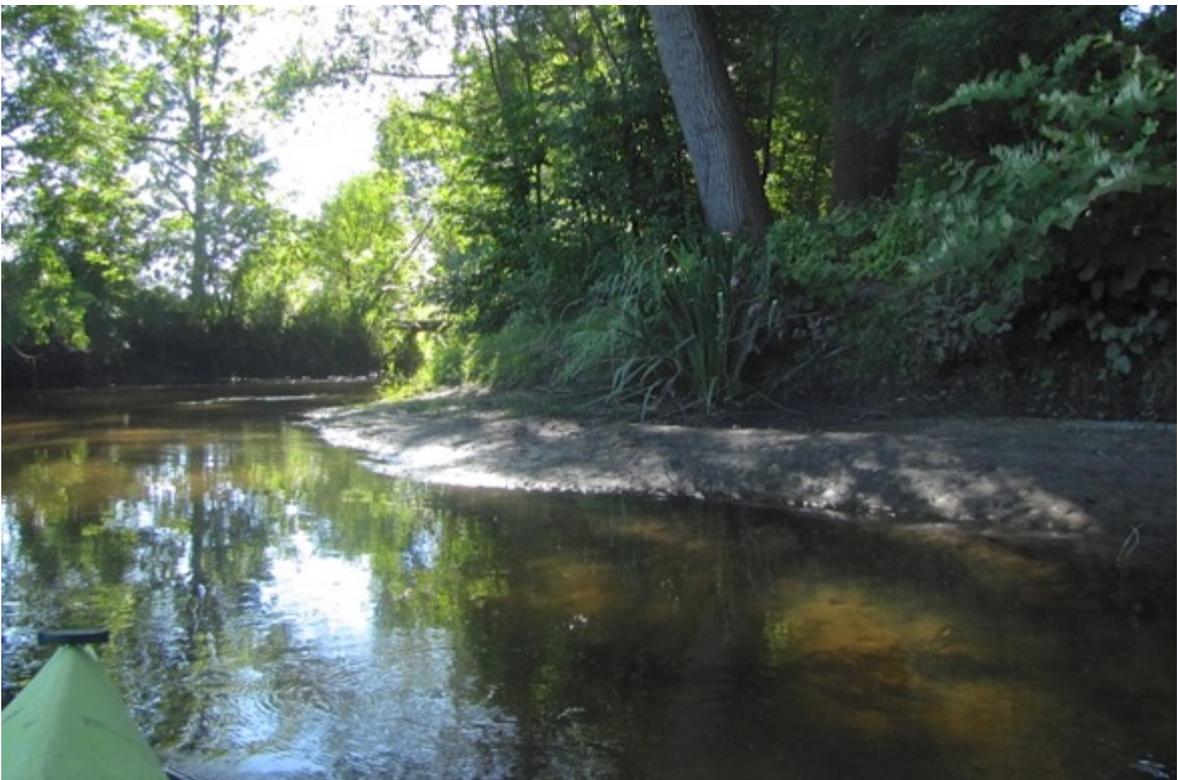
Abb. 3.7 Oker, unterhalb Wiesenthal (10.950 m, lee, 05.09.2023).

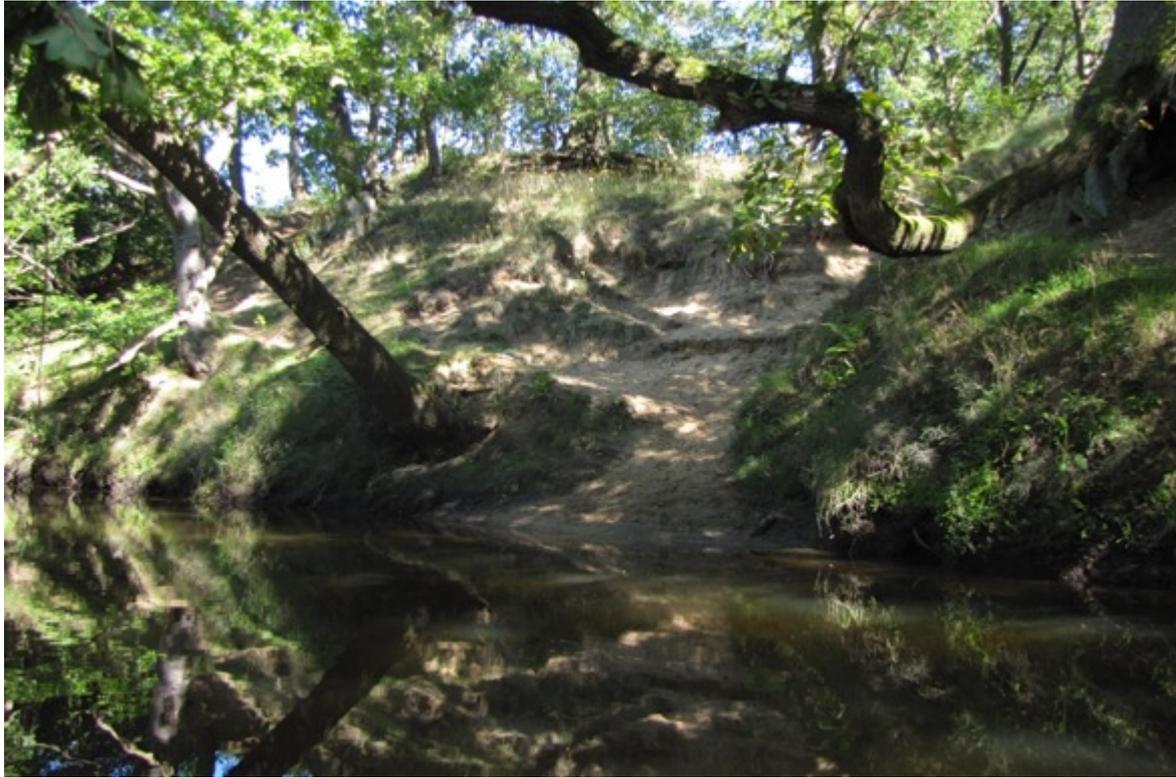
Abb. 3.8 Oker, oberhalb Veltenhof (13.500 m, lee, 05.09.2023).

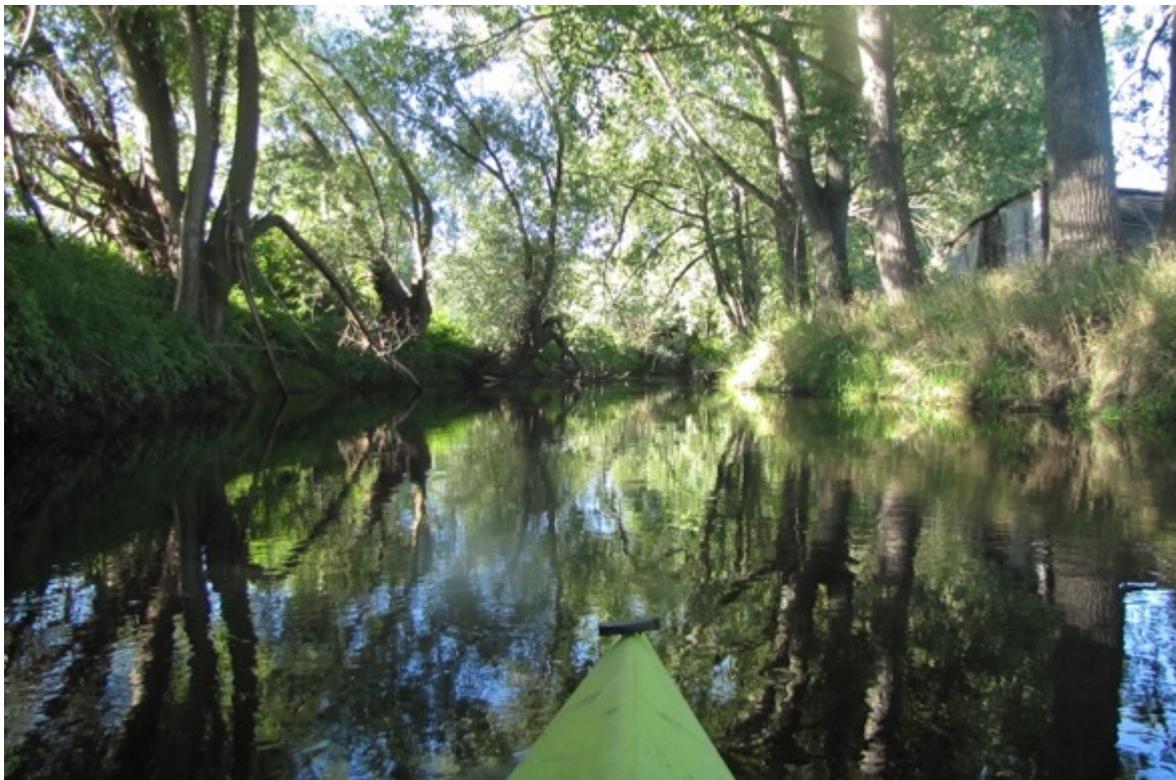
Abb. 3.9 Oker, oberhalb Mittellandkanal (7.200 m, lee, 05.09.2023).

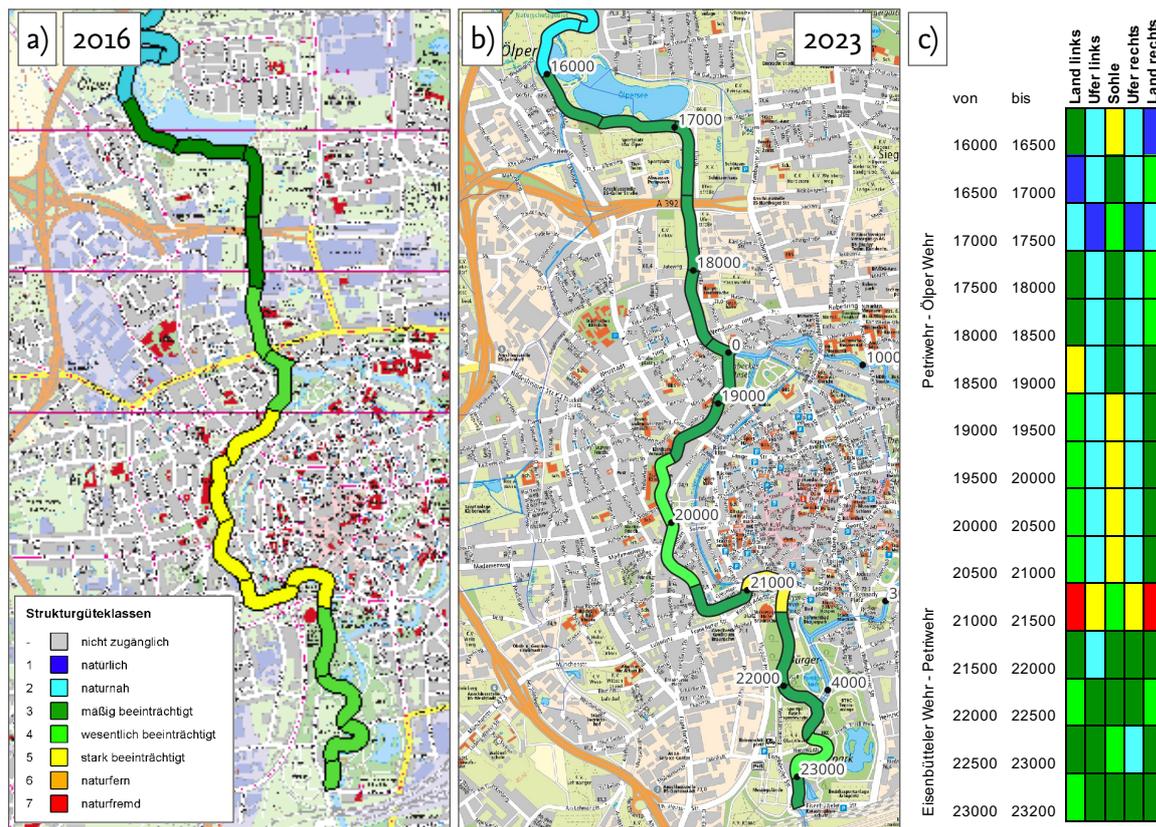
Im Bereich der Innenstadt (Eisenbütteler bis Ölper Wehr) waren die Ergebnisse der Strukturgütekartierung etwas schlechter als an der nördlichen Oker. Die Mehrzahl der Abschnitte erreichte die Strukturgüteklasse 3 (mäßig beeinträchtigt), vereinzelt auch Güteklasse 4 oder 5 (wesentlich bis stark beeinträchtigt, Abb. 3.10). Auch hier kam es, insbesondere im Stadtzentrum, an vielen Abschnitten zu einer Verbesserung um eine Güteklasse.

Das größte Defizit für die Strukturgüte war die starke Regulierung und der Rückstau, v.a. oberhalb des Petriwehrs. Mit Ausnahme eines kurzen Abschnittes direkt unterhalb des Petriwehrs, wo die Oker sehr schmal, flach und schneller strömend war, wies sie in der Innenstadt ein sehr gleichförmiges, ruhiges Strömungsbild auf, wodurch es nicht zur eigendynamischen Entwicklung gewässertypischer Strukturen kommen konnte. Dies spiegelte sich in der schlechteren Bewertung der Sohle wider. Lediglich zwischen Petriwehr und Ölper See, wo das Profil sehr breit und die Oker besonnt war, waren großflächige Makrophytenbestände vorhanden, die als Sohlstruktur eine leichte Differenzierung des Strömungsbildes bewirkten (Abb. 3.11). Der geschwungene Verlauf wirkte sich positiv auf die Bewertung der Sohle auf. Positiv hervorzuheben ist zudem, dass mit dem Bau des Fischpasses am Petriwehrs die ökologische Durchgängigkeit nun im gesamten Stadtgebiet ermöglicht wurde.

Abb. 3.10 Gewässerstrukturgüte der Oker zwischen Eisenbütteler und Ölper Wehr (ohne östliche Umflut) in der 1-Band-Darstellung 2016 (a) und 2023 (b) sowie 5-Bänder-Darstellung in Tabellenform (c).

Trotz der stärkeren Defizite durch die Bebauung und Regulierung befand sich die Oker in der Innenstadt größtenteils in einem nur mäßig (bis wesentlich) beeinträchtigten Zustand, was für die Innenstadtlage durchaus positiv zu werten ist. Dies liegt v.a. an den wenig verbauten Uferbereichen. Da die Ursachen der Defizite aufgrund der Innenstadtsituation nicht beseitigt werden können, sollte der Fokus für Verbesserungsmaßnahmen auf der Weiterentwicklung der Uferbereiche liegen, beispielsweise der Etablierung artenreicher Uferröhrichte oder Hochstaudensäume im Bereich der besonnten Parkanlagen, die sowohl die Lebensraumqualität für die aquatische Biodiversität als auch den Naherholungswert durch optische Aufwertung (z.B. Blütenpflanzen im Sommer) erhöhen würden. Sofern mit dem Hochwasserschutz vereinbar könnte auch durch Einbringen von Totholz (ufernah und fixiert?) die Gewässerstruktur und Habitatqualität des Gewässers aufgewertet werden.

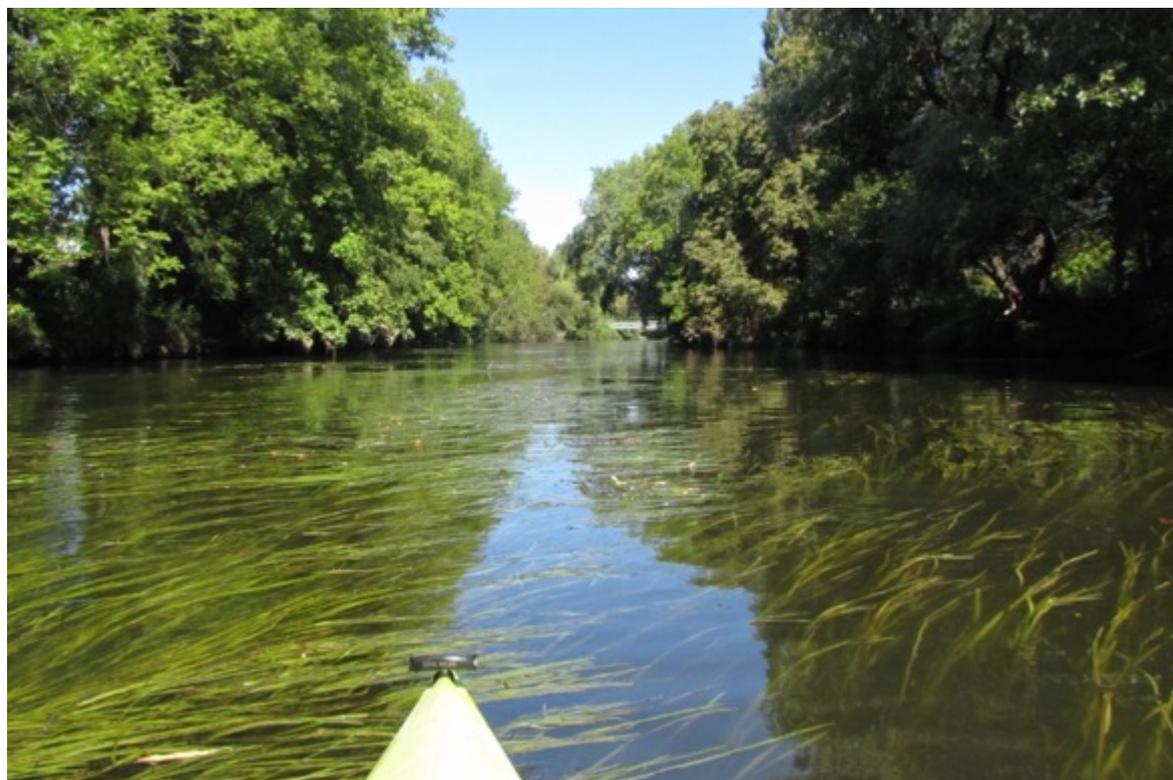
Abb. 3.11 Oker, oberhalb Ölper See (18.200 m, lee, 07.09.2023).

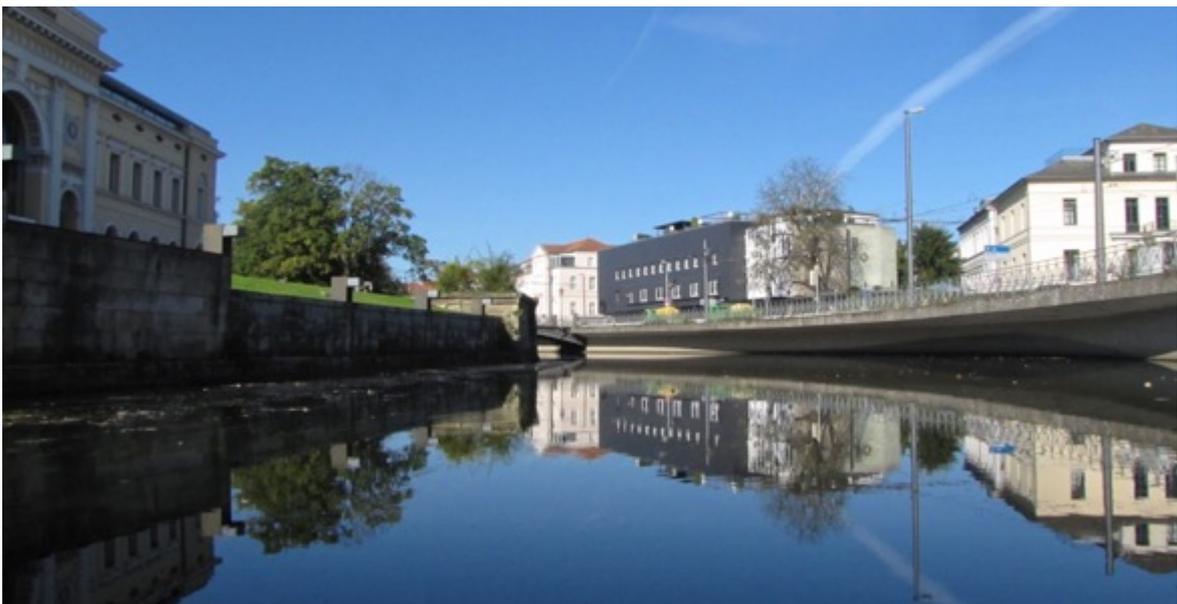
Im Stadtzentrum wirkte sich auch die dichte Bebauung negativ auf die Bewertung des Umfelds aus. Starker Uferverbau war nur lokal vorhanden, v.a. im Bereich Bruchtorwall/Europaplatz (21.000 – 21.500 m) mit senkrechten Mauern (Abb. 3.12). In anderen Bereichen waren ältere Steinschüttungen überwachsen oder nicht erkennbar unterhalb der Wasserlinie gelegen oder natürlicher Lebendverbau war durch Gehölze vorhanden. Das Vorhandensein von einer breiten, mit alten Ufergehölzen bewachsenen Böschung führte zu einer sehr guten Bewertung der Ufer unterhalb des Europaplatzes (Abb. 3.13). Im Bereich des Bürgerparks entwickelten sich an sonnigen Abschnitten stellenweise Uferröhrichte (Abb. 3.14).

Abb. 3.12 Oker, Bruchtorwall (21.250 m, lee, 07.09.2023).

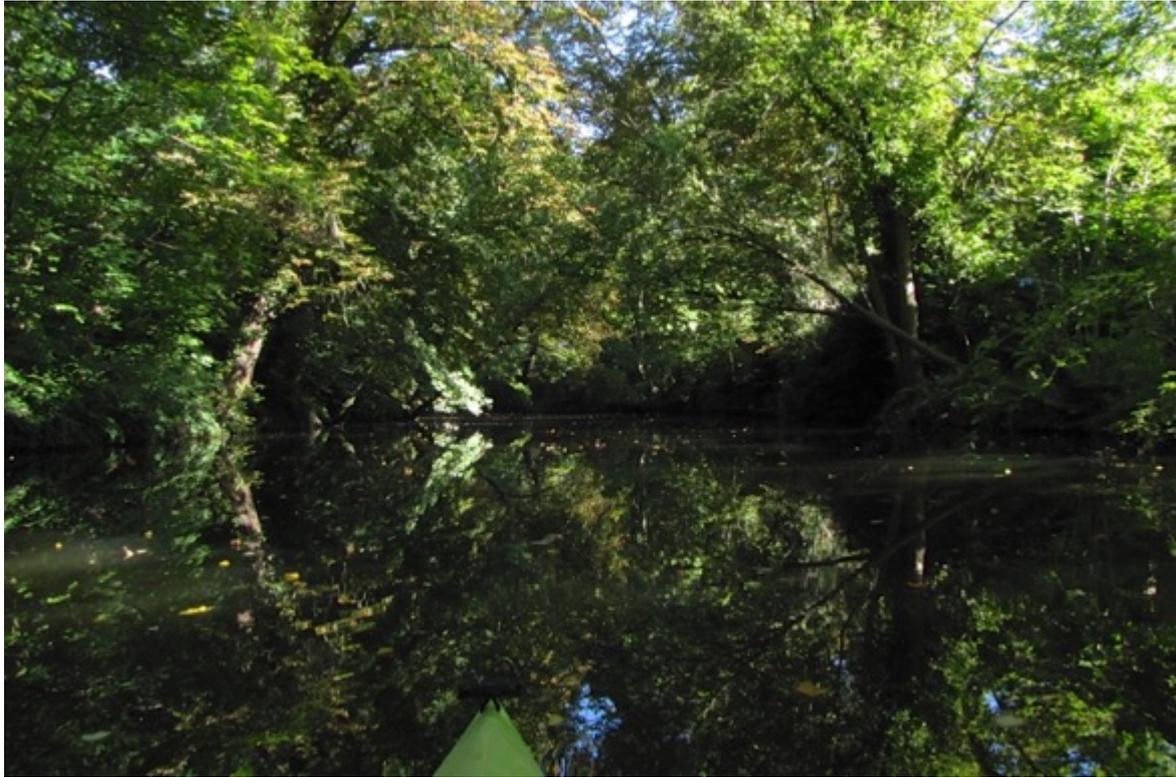
Abb. 3.13 Oker, Hohetorwall (20.100 m, lee, 07.09.2023).

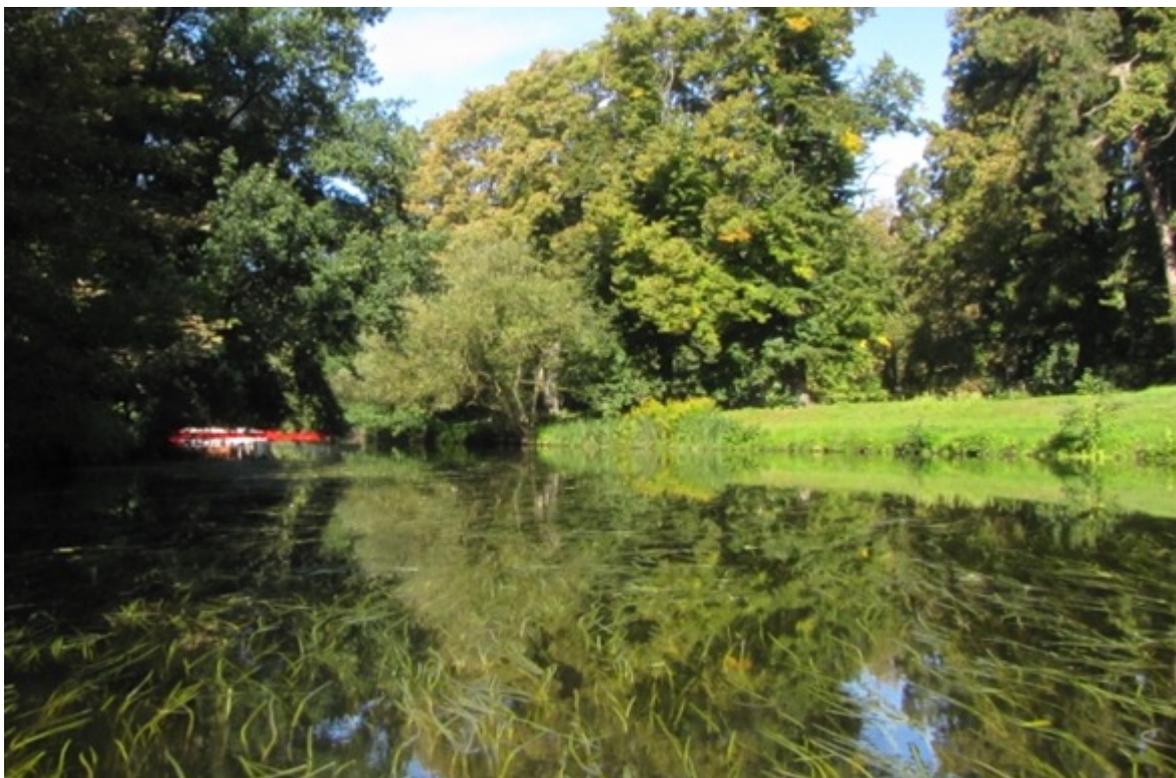
Abb. 3.14 Oker, Bürgerpark (22.200 m, lee, 07.09.2023).

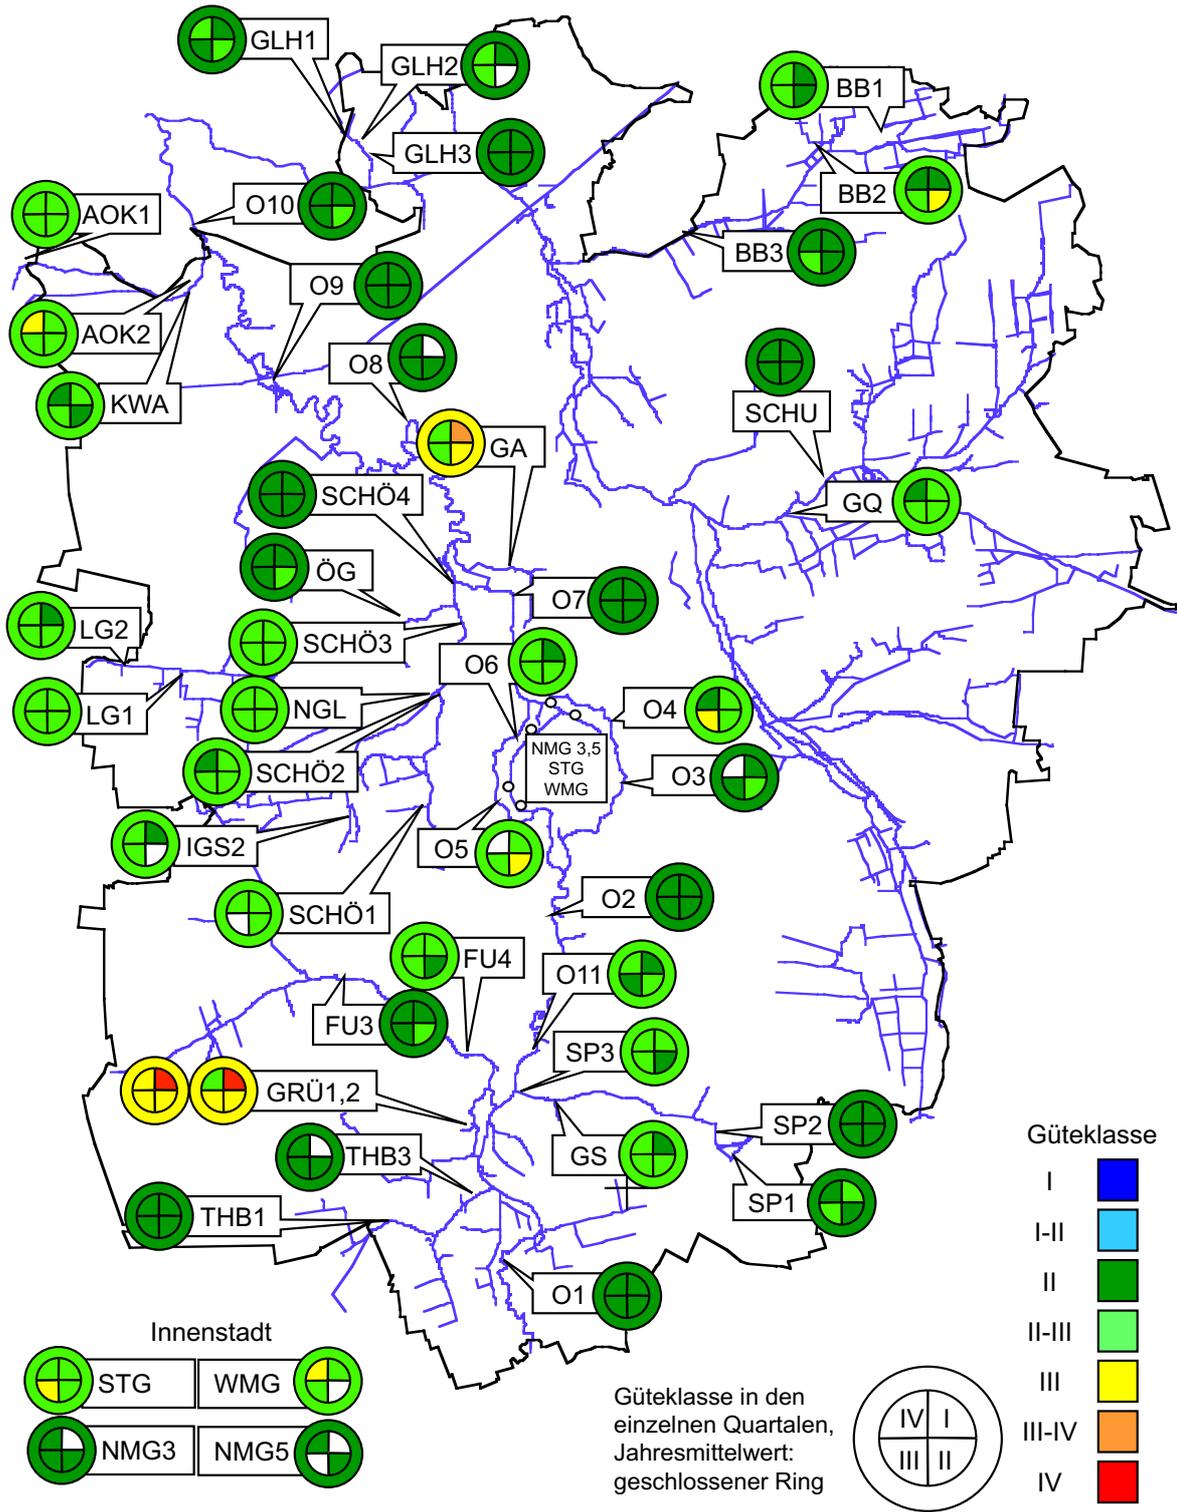
Die Mehrzahl der untersuchten Probestellen im Braunschweiger Stadtgebiet (inkl. der regulären WRRL-Probestellen, s. Kap. 4.3) wurde im Jahresmittel in die Güteklassen II (β -mesosaprob, mäßig belastet, 30 Probestellen) und II-III (β - α -mesosaprob, kritisch belastet, 23 Probestellen) eingestuft (Abb. 4.1). In die Güteklasse II im Jahresmittel fielen unter anderem die Schunter und Abschnitte der Oker, in die Güteklasse II-III u.a. der Aue-Oker-Kanal und der Lammer Graben. Nur einzelne Probestellen erreichten die Güteklasse III (α -mesaprob, stark verschmutzt: Graben Querum, Graben Rünigen), schlechtere Ergebnisse gab es in einzelnen Quartalen. Im Vergleich fielen etwas mehr Probestellen die Güteklasse II-III als im Vorjahr. Insgesamt gab es aber nur wenige Veränderungen, die meist im Bereich der üblichen jährlichen Schwankungen lagen.

Abb. 4.1 Untersuchungsstellen und Gewässergüte nach DIN 38410 im Stadtgebiet Braunschweig im Jahr 2023.

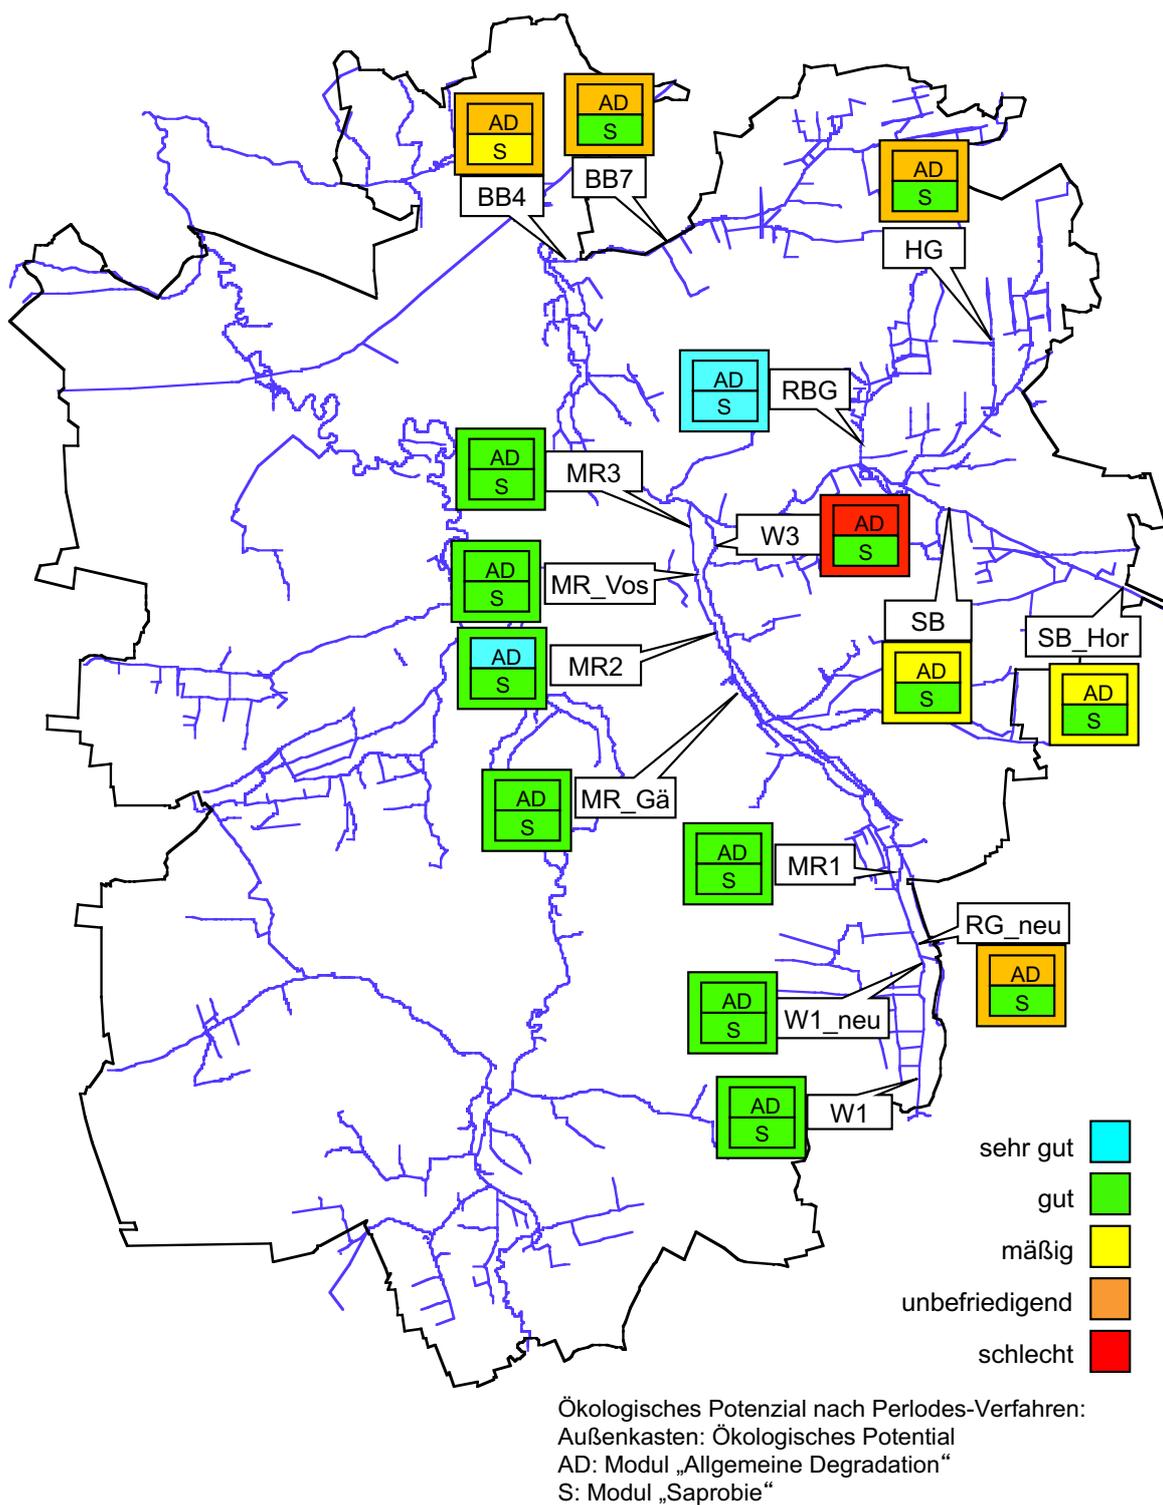
Die 15 nach Perlodes-Verfahren untersuchten Gewässer im Schunter-EZG wiesen in der Mehrzahl ein gutes (sieben Probestellen an Wabe und Mittelriede) ökologisches Potenzial auf, der Rohrbruchgraben sogar ein sehr gutes (Abb. 4.2). Zwei Probestellen erreichten ein mäßiges (Sandbach), drei ein unbefriedigendes (Beberbach, Hagenriede) und eine ein schlechtes (W3) ökologisches Potenzial.

Abb. 4.2 Untersuchungsstellen und Ökologische Zustandsklassen (Ökologisches Potenzial) nach EG-WRRL-Perloides-Verfahren im Stadtgebiet Braunschweig im Jahr 2023.

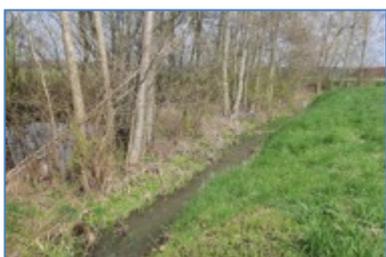
HG

Die für die Probennahme und Auswertung relevanten Angaben inklusive der Substratzusammensetzung zeigt Tab. 4.16. Die ökologische Potenzialklasse der Hagenriede wurde insgesamt als unbefriedigend eingestuft (Tab. 4.17), was primär mit der Bewertung der allgemeinen Degradation zusammenhing. Die Saprobie wurde dagegen als gut eingestuft.

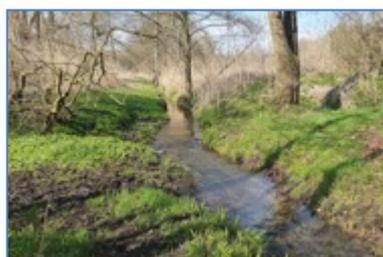
RGB

Die für die Probennahme und Auswertung relevanten Angaben inklusive der Substratzusammensetzung zeigt Tab. 4.16. Das ökologische Potenzial des Rohrbruchgrabens wurde insgesamt als sehr gut eingestuft (Tab. 4.17), sowohl die Allgemeine Degradation als auch (erstmalig im Rahmen der Gewässergüteuntersuchungen) die Saprobie erhielten eine sehr gute Bewertung.

Der mit 32 Taxa durchschnittlich artenreiche Rohrbruchgraben erhielt für die Allgemeine Degradation im aktuellen Jahr die beste Bewertung. Gemäß der guten bis sehr guten Metricbewertungen ließen sich keine relevanten Defizite feststellen. Der sehr gute Faunaindex deutet auf eine charakteristische, naturnahe Artengemeinschaft hin. Neben je einer Eintags- und Steinfliegenart wurden neun Köcherfliegenarten nachgewiesen, von denen zwei auf der Roten Liste stehen. Insbesondere *Lithax obscurus* und *Plectrocnemia conspersa* kommen regelmäßig nur im Rohrbruchgraben vor. Durch die weitgehend ungestörte Lage der

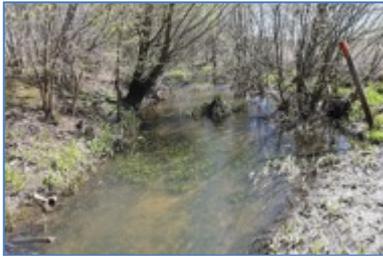
SB

Die für die Probennahme und Auswertung relevanten Angaben inklusive der Substratzusammensetzung zeigt Tab. 4.16. Das ökologische Potenzial des Sandbaches wurde insgesamt als mäßig eingestuft (Tab. 4.17), ebenso das Modul Allgemeine Degradation. Die Saprobie war gut.

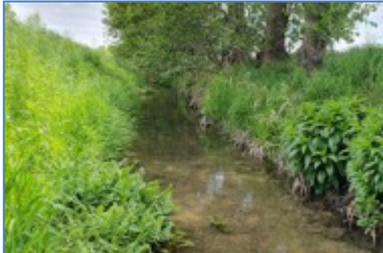
W1

Im alten Wabelauf (**W1**) verschlechterte sich die Allgemeine Degradation um eine Klasse und die Taxazahl war erstmals geringer als im renaturierten Lauf. Auffällig war hier die unbefriedigende Bewertung für die Litoralarten und das Fehlen vieler zuvor vorkommender Köcherfliegenarten und weiterer Gütezeiger. Die Ursache liegt hier in der deutlich verringerten Wasserführung.

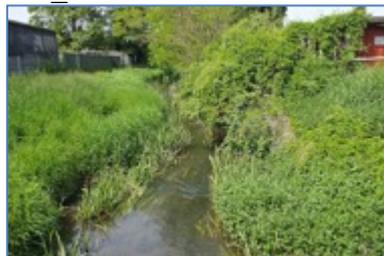
MR2

Die Probestelle **MR2** erreichte neben dem Rohrbruchgraben als einzige eine sehr gute Bewertung der Allgemeinen Degradation und die meisten Metrics bekamen eine sehr gute Bewertung, obwohl die Mittelriede hier im urban geprägten Umfeld verläuft. Sie war mit 46 Taxa (acht Rote Liste-, fünf Eintags- und acht Köcherfliegenarten) eine der artenreichsten Probestellen. Der rheophile Wasserkäfer *Esolus parallelipedus* wurde mittlerweile in größerer Abundanz nachgewiesen. Insgesamt trat hier eine für naturnahe Fließgewässer dieses Typs charakteristische Artengemeinschaft auf. Trotz des urbanen Umfeldes konnte sich eine strukturreiche Sohle mit ausgeprägter Strömungsdiversität und typischen Strukturen ausbilden, was eine Voraussetzung für die Etablierung einer solchen Artengemeinschaft darstellt. Der gute Zustand dieses Gewässerabschnittes sollte langfristig erhalten bleiben.

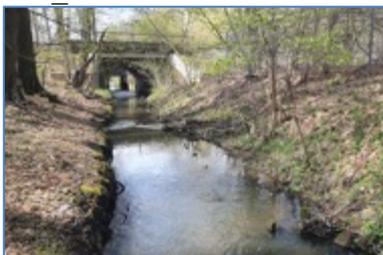
Der Beberbach floss an der Probestelle BB4 durch ein kleines Waldstück. Das Profil war verhältnismäßig breit und durch einen verfallenden Holzverbau gesichert. Dadurch war die Strömung gering und monoton und die Sohle großflächig mit Laub und stellenweise mit Feinsediment bedeckt, was auch die mäßige Bewertung der Saprobie erklären kann. Auch dieser Gewässerabschnitt war von anhaltender Trockenheit betroffen, obwohl er nie vollständig ausgetrocknet vorgefunden wurde. Die Probestelle BB7, die etwas unterhalb von BB3 am Waldrand liegt und nach einer Renaturierungsmaßnahme eine augenscheinlich gute Gewässerstruktur aufwies, verschlechterte sich besonders. Die anhaltende Trockenheit der letzten Jahre kann als Ursache für die Verschlechterung am Beberbach angenommen werden.

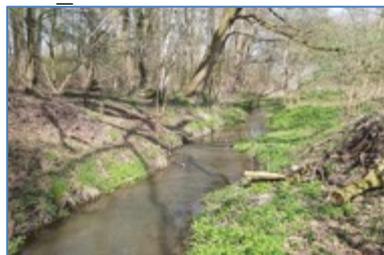
BB7

Die für die Probennahme und Auswertung relevanten Angaben inklusive der Substratzusammensetzung zeigt Tab. 4.22. Das ökologische Potenzial des Beberbachs wurde insgesamt wie auch die allgemeine Degradation als unbefriedigend (BB1) eingestuft (Tab. 4.23). Die Saprobie wurde an einer Stelle gut bewertet (BB7), an einer (BB4) war sie nur mäßig.
