Ingenieurgesellschaft mbH  
Prof. Dr.-Ing. E. Macke  
Am Hafen 22

**Braunschweig, Hochwasserschutz Spinnerstraße**  
- Grundbautechnische Untersuchungen -

**Bericht:** 6861 / 08

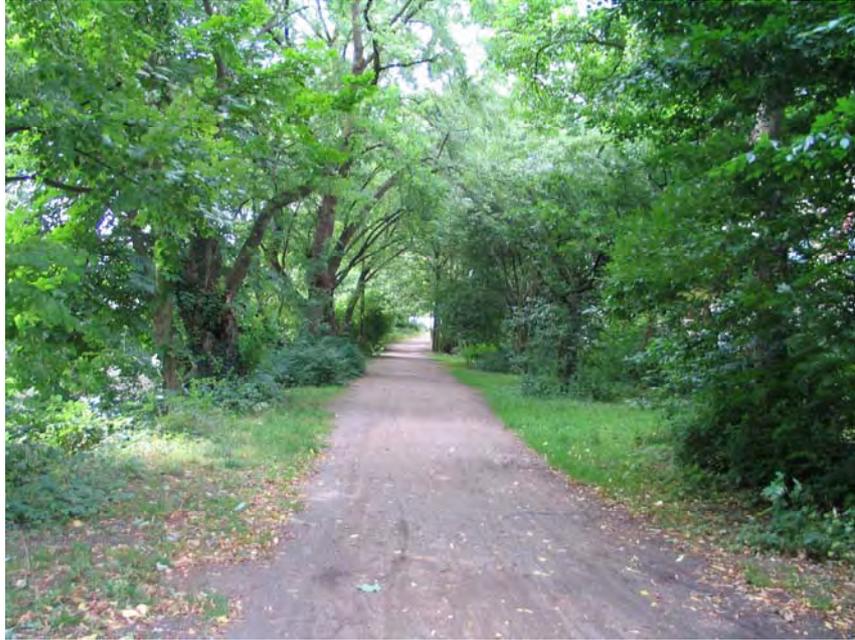
**Abbildung 1: Blick nach Norden (Geh- und Radweg, Oker ist rechts)**

Der Hochwasserschutz ist im Bereich des vorhandenen, nicht befestigten Geh- und Radweges vorgesehen. Der kombinierte Geh- und Radweg wird im Zuge der Baumaßnahme auf den Deich gelegt. In den nachfolgenden Abbildungen 1, 2 und 3 ist die heutige Situation dargestellt.

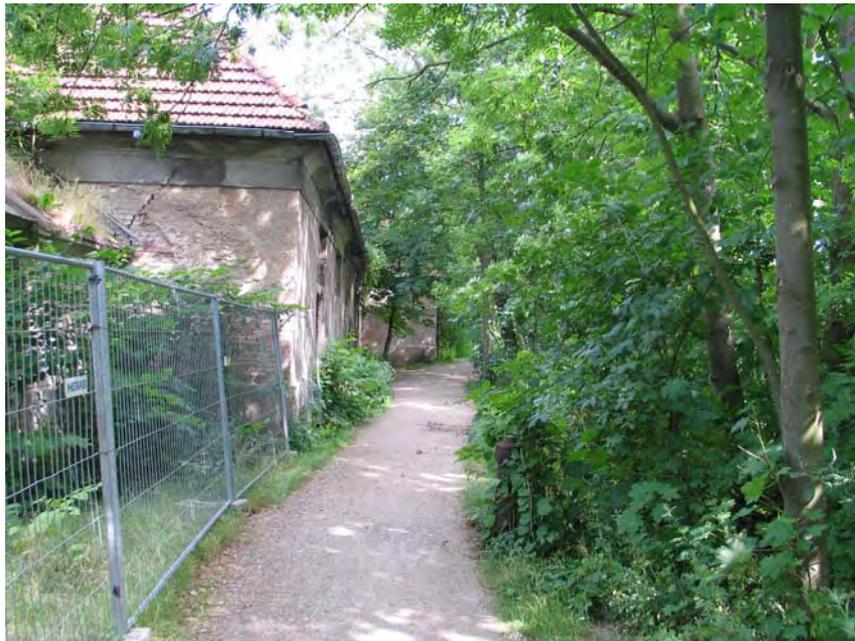
**Abbildung 2: Blick nach Norden  
(links „Altes Spinnereigebäude“, rechts ist die Oker)**

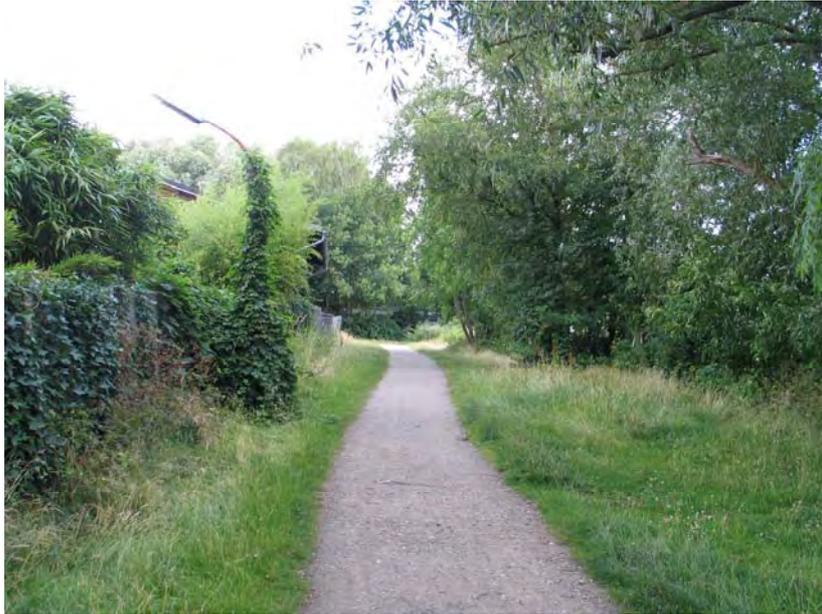
**Abbildung 3: Blick nach Norden, Nordteil**
